| <b>Equipamento: CTR Candeias</b> | | <b>Município: Jaboatão dos Guararapes</b> |
| Data da vistoria: 28/07/2015 | | |

| <b>Equipamento: CTR Igarassu (CTR Pernambuco)</b> | | <b>Município: Igarassu</b> | |

| <b>Equipamento: Aterro sanitário de Petrolina</b> | | <b>Município: Petrolina</b> |

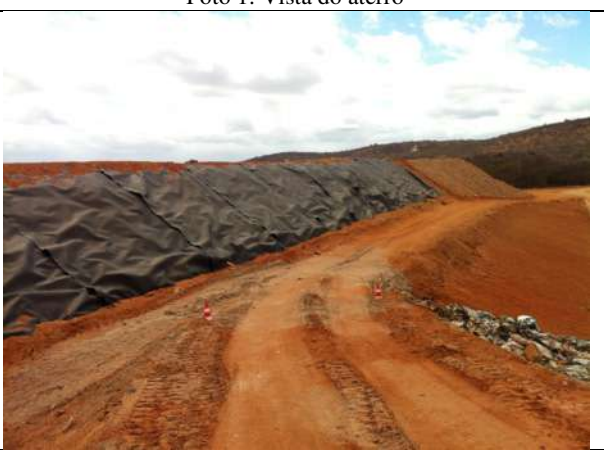
| Aspectos relevantes: Aterro em operação apenas com os resíduos classe II, de Petrolina (140t/dia) e da iniciativa privada (60t/dia). Pneus depositados sem cobertura. Galpão para recepção de resíduos classe I em fase de conclusão. | | |
| Foto3: Talude revestido com PEAD | Foto 4: Depósito de pneus sem cobertura | |

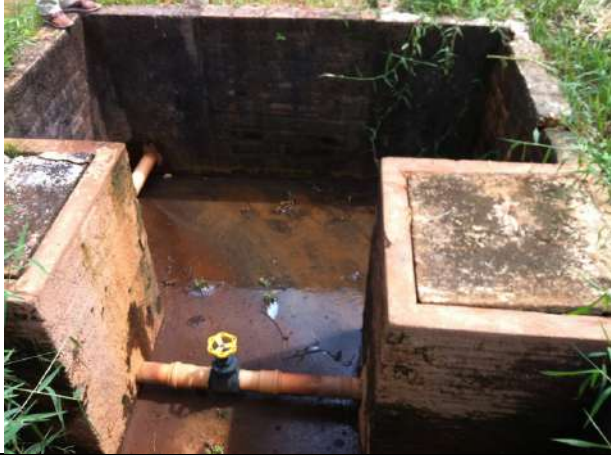
| Aspectos relevantes: Constatado grande volume de resíduos sem recobrimento causado pela grande incidência de chuvas nos últimos dias, segundo informação do Sr. Luiz de França. O município de São José da Coroa Grande assinou contrato e vai iniciar a deposição de seus resíduos em breve. Aterro em remediação. Estação de tratamento de chorume fora de operação. | | |

| Equipamento: Aterro sanitário de Rio Formoso | Município: Rio Formoso |
|---|---|
| <p>Foto 7: Charcos fora de funcionamento</p> | <p>Foto 8: Vias de acesso interno danificadas pelo grande volume de chuvas</p> |

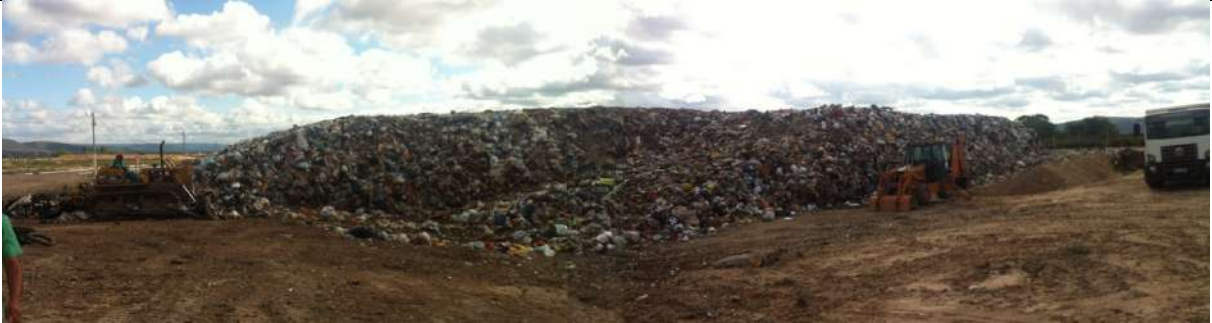
| Aspectos relevantes: Baixo volume de chorume coletado. Volume de resíduos correspondente a uma semana sem cobertura, conforme informações coletadas em campo. O antigo lixão ainda se encontra sem recuperação da área degradada. | | |
| Foto 3: Frente de serviço com grande volume de resíduo domiciliar sem cobertura | | |

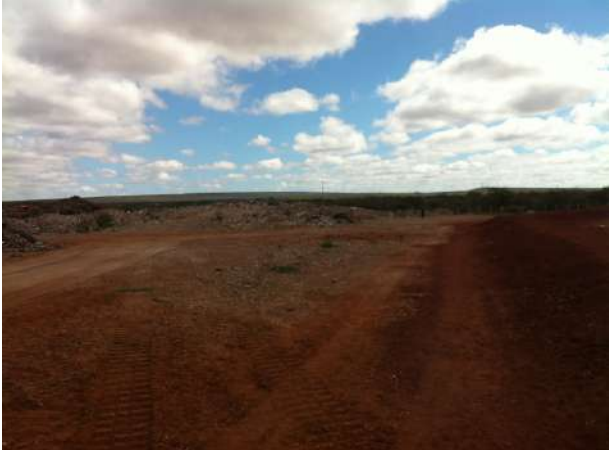
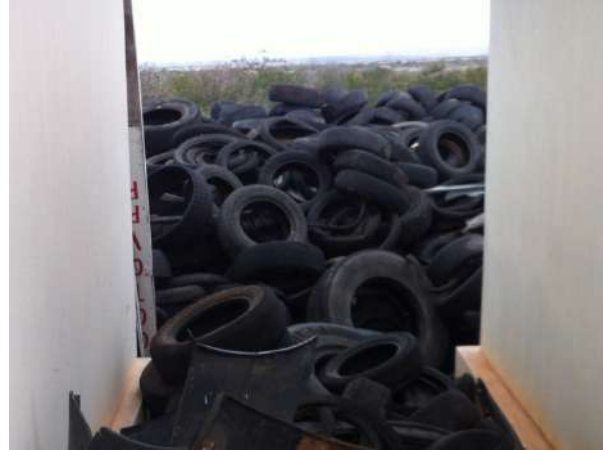
| Aspectos relevantes: Informado que a licença está pronta na CPRH. Consulta ao site da CPRH retornou que a licença de operação solicitada em 20/03/2015 está "em andamento". Os pneus estão depositados sem cobertura. Os taludes da célula finalizada apresentam sinais de erosão com resíduos expostos ao tempo. | | |

| Equipamento: Aterro sanitário de Petrolândia | | Município: Petrolândia | |
|---|--|---|--|
| Foto 11: Resíduos de construção | | Foto 12: Pneus estocados sem cobertura | |

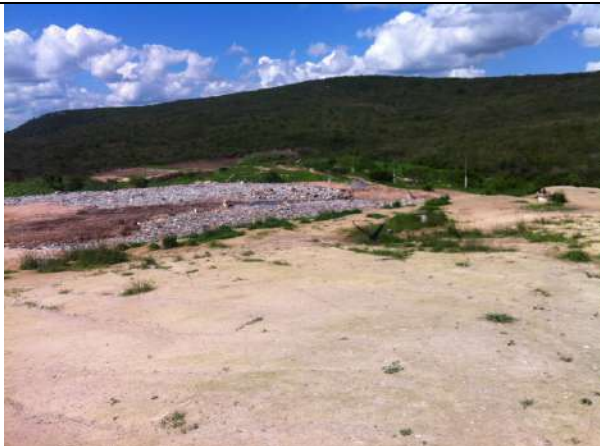
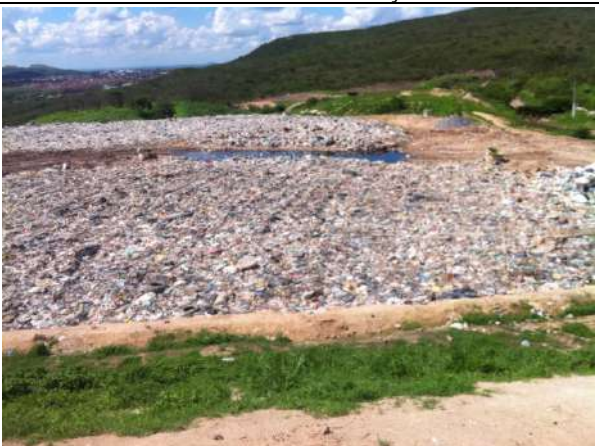
| Aspectos relevantes: Grande volume de resíduos sem recobrimento. Presença de chorume percolando do talude de resíduos sem recobrimento, sendo lançado na rede de drenagem. Estação de tratamento de chorume em operação deficiente. | | | | | |
| Foto 3: Grande área sem recobrimento | | | Foto 4: Grande área sem recobrimento | | |

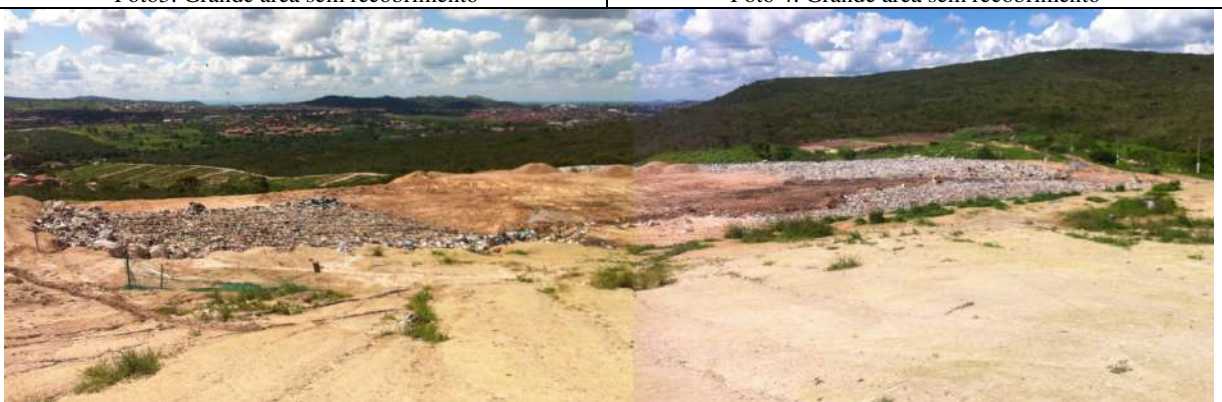
| Foto 5: Grande área sem recobrimento | | | | | |

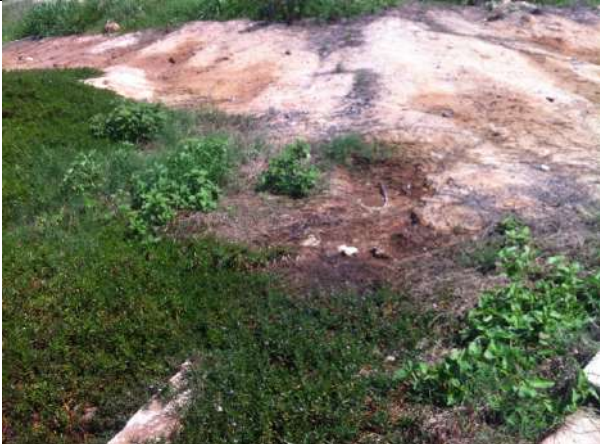
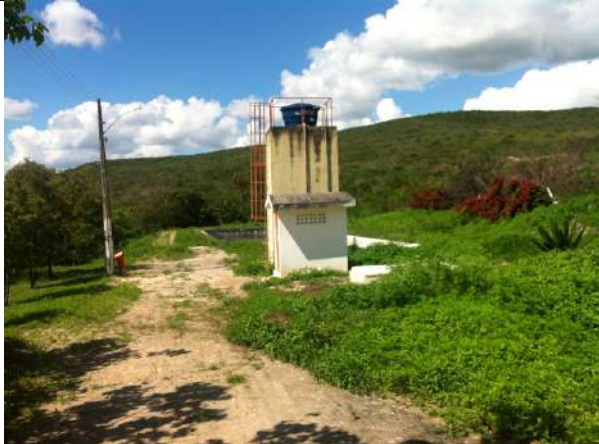
| Equipamento: Aterro sanitário de Gravatá | | Município: Gravatá | |
|---|--|---|--|
| Foto 9: Sinais de percolação de chorume no talude da célula | | Foto 10: Estação de tratamento de efluentes | |

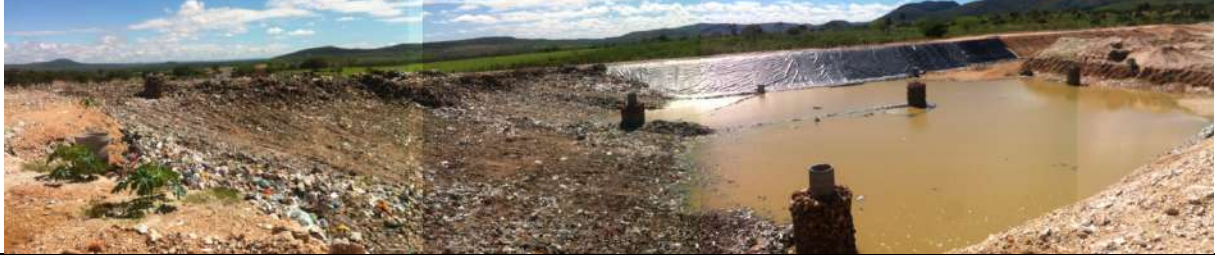
| Equipamento: Aterro sanitário de Iati | Município: Iati |
|---|---|
| Foto 7: Vista da célula em recuperação com grande volume de resíduos expostos | |

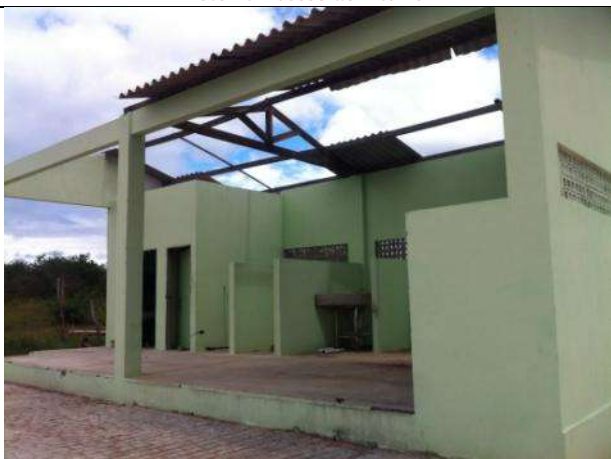
| Foto3: Edificações sucateadas | Foto 4: Equipamentos sucateados | |

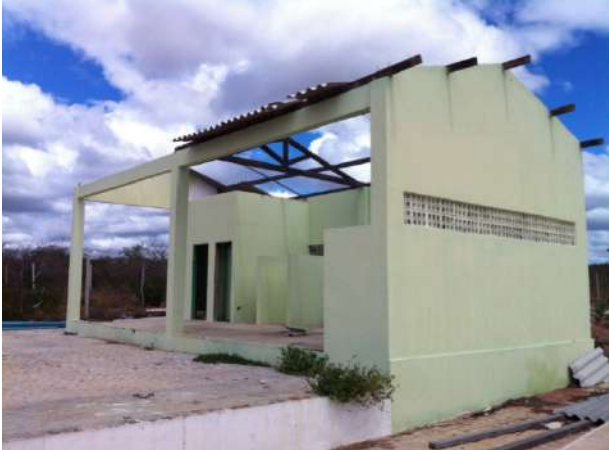
| Equipamento: Lixão / Aterro Sanitário de Ibimirim | | Município: Ibimirim | |
|---|--|---|--|
| Foto 3: Instalações sucateadas do Aterro Sanitário | | Foto 4: Pátio interno servido de depósito de sucata | |

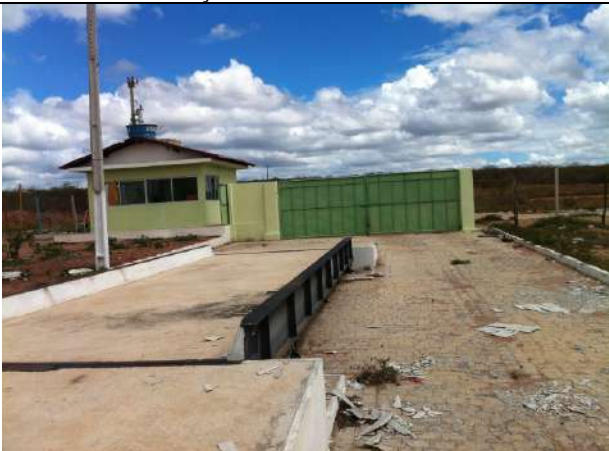
| Equipamento: Lixão / Aterro Sanitário de Ibimirim | | Município: Ibimirim | |
|---|--|---|--|
| Foto 3: Instalações sucateadas do Aterro Sanitário | | Foto 4: Equipamento de pesagem sucateado | |

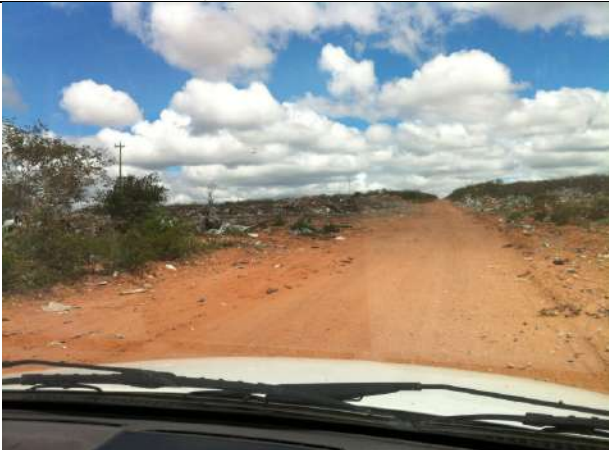
| Equipamento: Lixão / Aterro Sanitário de Ibimirim | | Município: Ibimirim | |
|---|--|---|--|
| Foto 3: Lixão à beira da estrada | | Foto 4: Ação de catadores | |
