RELATÓRIO DE MONITORAMENTO

AÇÕES DE PREVENÇÃO DE DESLIZAMENTO DE ENCOSTAS

PREFEITURA MUNICIPAL DE RECIFE

PROCESSO TCE-PE Nº: 1726664-6

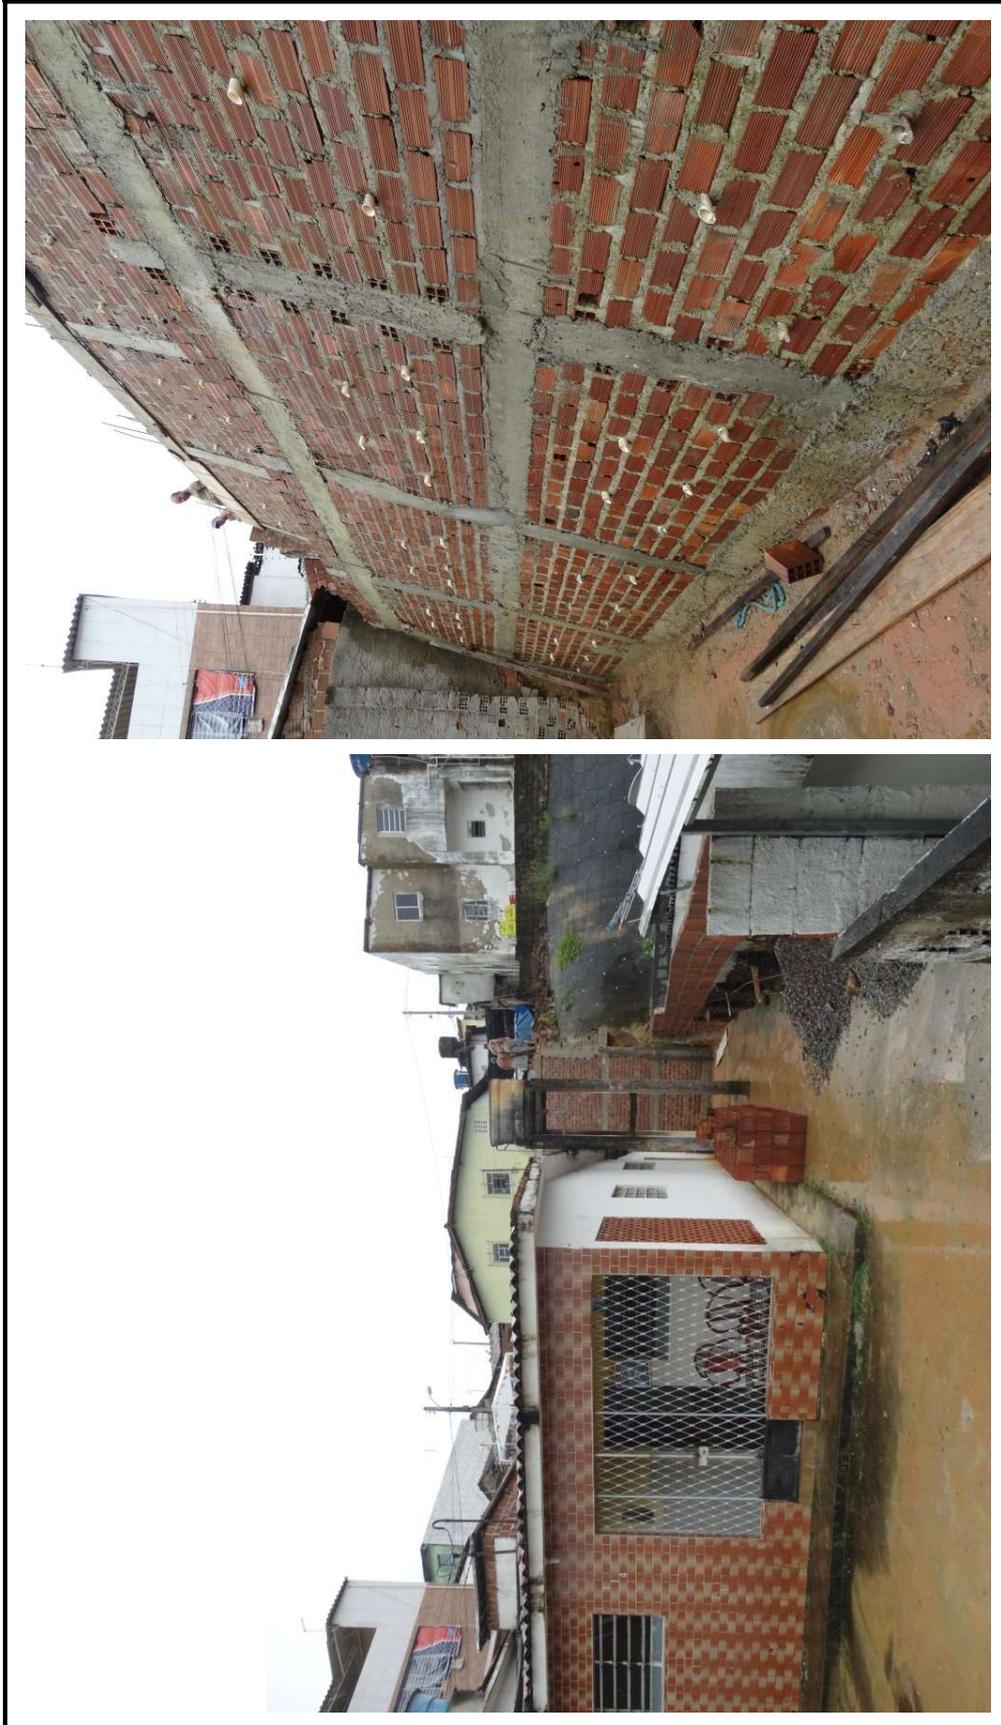
Durante vistoria técnica, foi visitada obra de contenção de pequeno porte (muro de arrimo em concreto armado e alvenaria) no limite entre casas situadas à Rua Agreste e Rua Itabora, no bairro de Vasco da Gama, conforme Erro: Origem da referência não encontrada e Erro: Origem da referência não encontrada. Segundo informação da moradora – que havia contratado diretamente a mão de obra necessária à execução – a obra encontrava-se parada havia poucos dias, aguardando liberação de material pela prefeitura.

Figura 1 – Documentação fotográfica. Obra de contenção realizada através do Programa Parceria nos Morros. Bairro de Vasco da Gama. Fonte: equipe de auditoria.

Tendo a gestão do Programa sido transferida para a SEDEC, recomenda-se alguma orientação ou estímulo ao uso dos recursos nos pontos de maior risco.

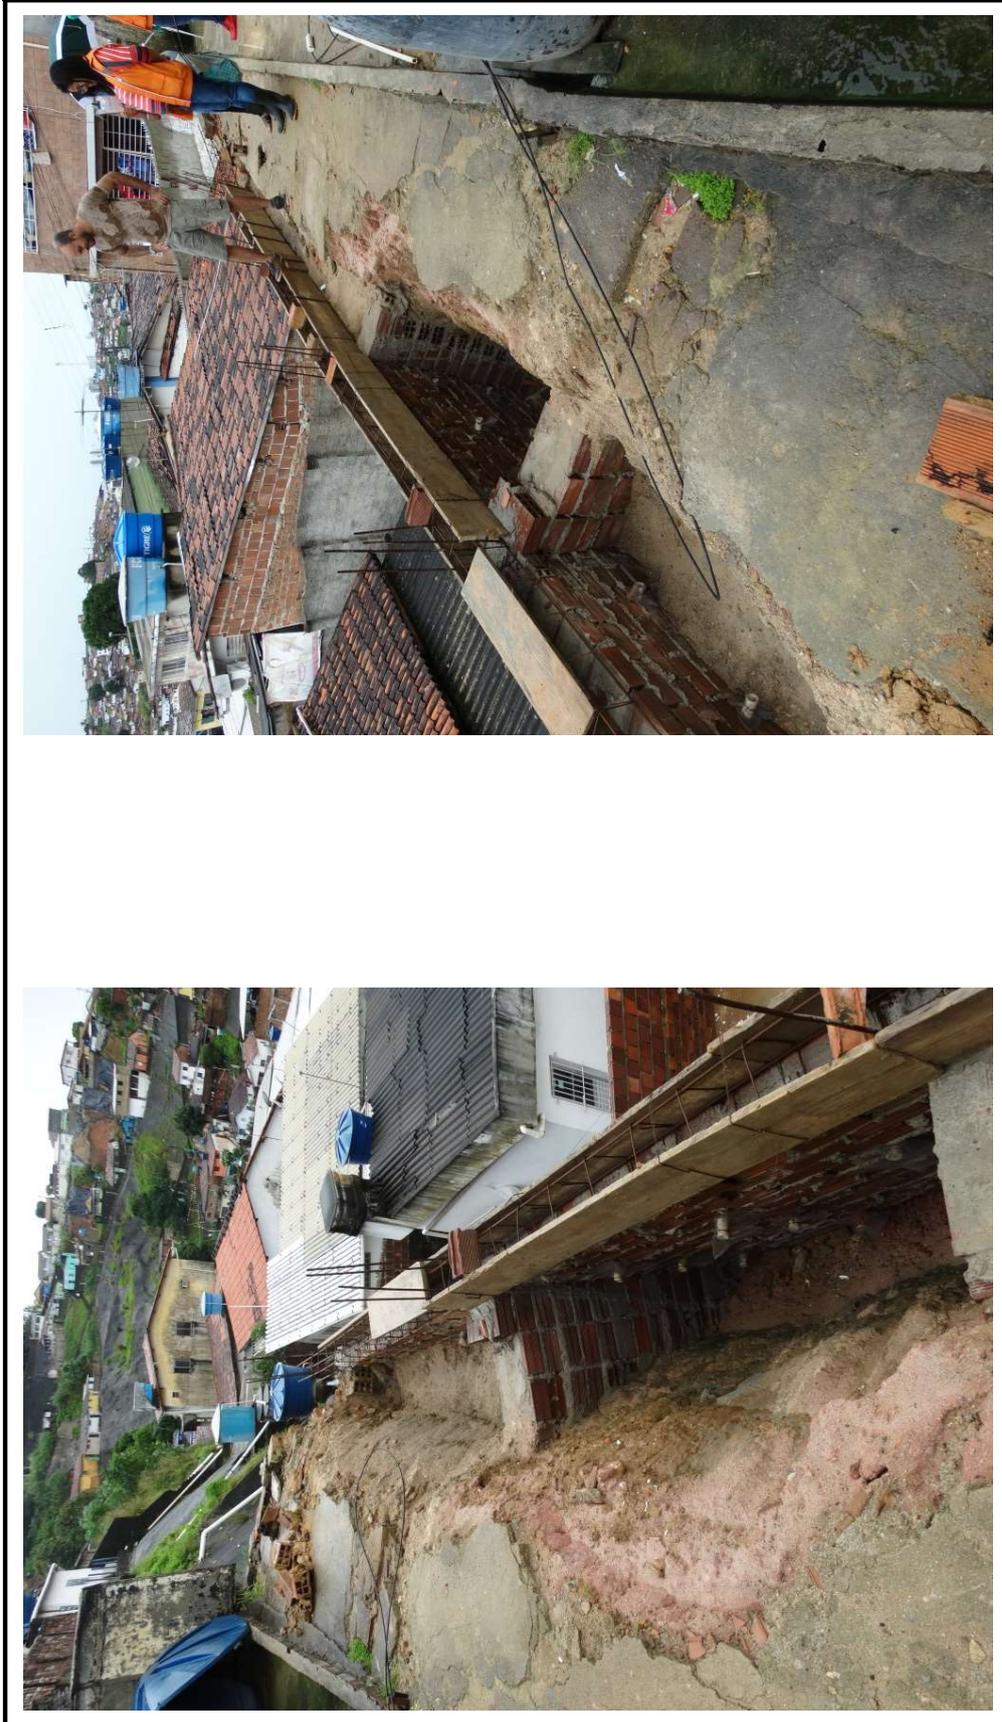
Figura 2 – Documentação fotográfica. Obra de contenção realizada através do Programa Parceria nos Morros. Bairro de Vasco da Gama. Fonte: equipe de auditoria.

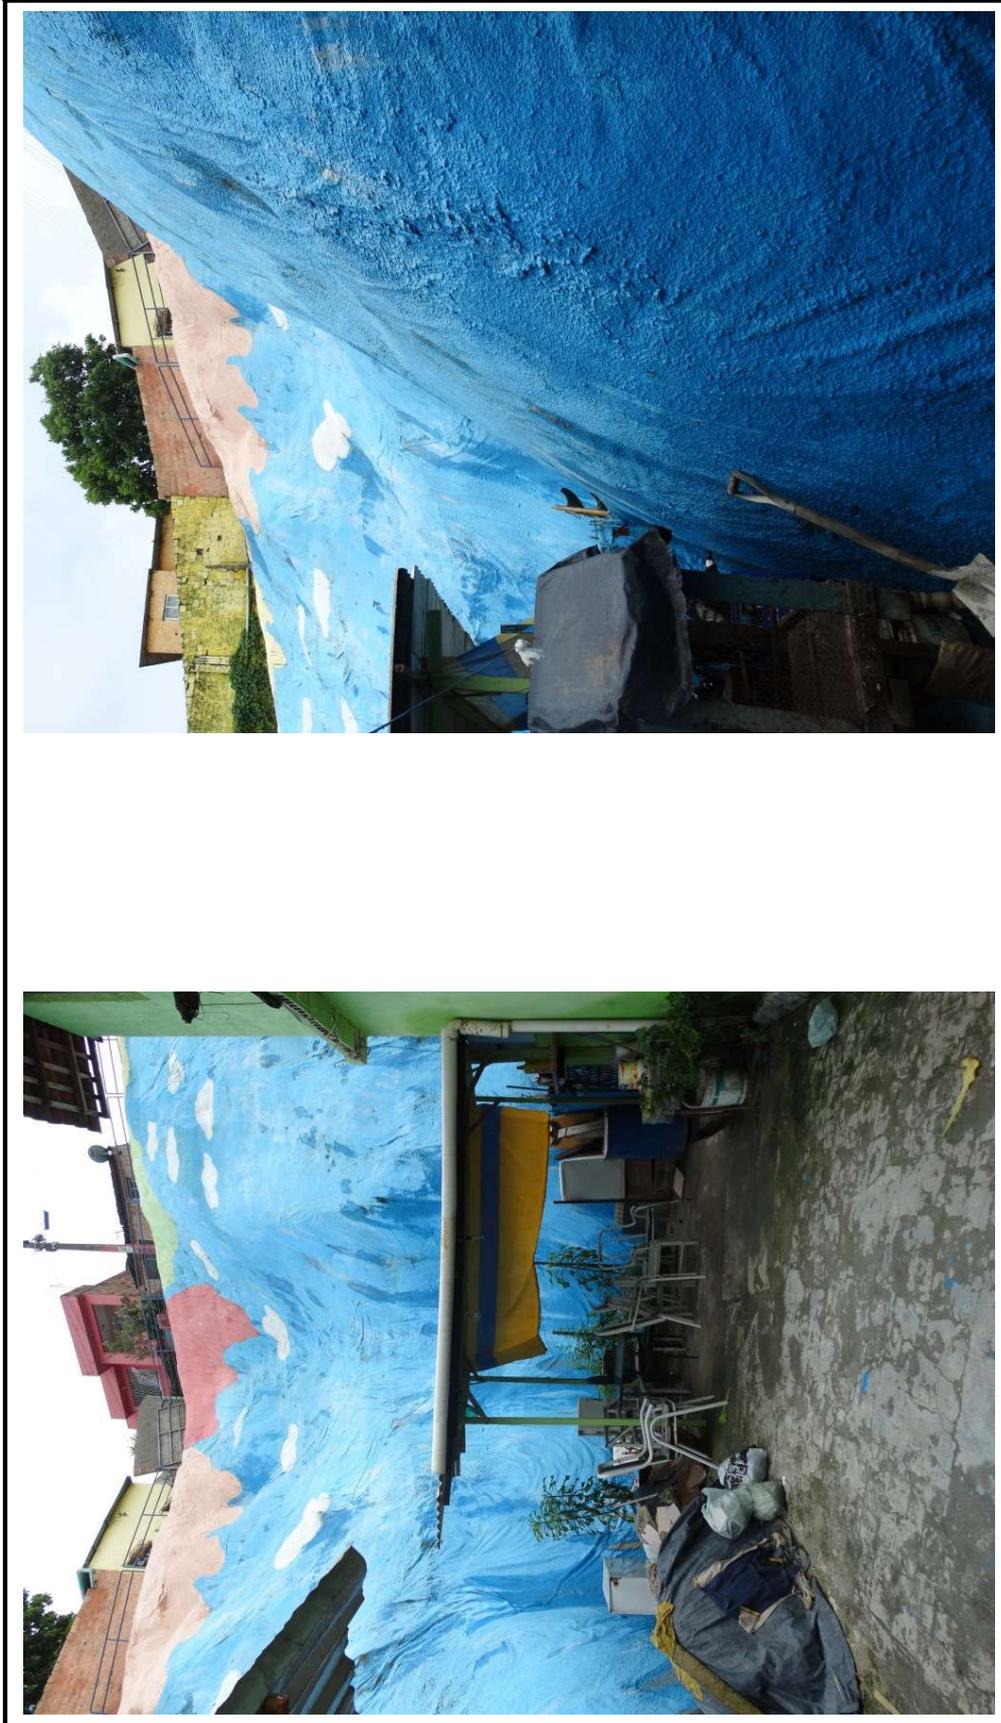
Quando da realização de visita a local de aplicação da manta, foram notados pontos em que a mesma estava “descolada” do terreno sob o qual foi aplicada, denunciando alguma movimentação do solo. Foi explicado pela equipe técnica que acompanhou a visita que o descolamento mesmo pode ter sido ocasionado pela aplicação da geomanta logo após a ocorrência de chuvas, cuja percolação teria facilitado a movimentação do terreno sob a manta. A geomanta aplicada sobre o talude que recebeu chuvas tem sua durabilidade e eficiência bastante reduzida, resultando em desperdício de recursos públicos.

São apresentadas na Erro: Origem da referência não encontrada e na Erro: Origem da referência não encontrada, fotos da visita realizada à obra de aplicação de geomanta à Rua Maratá, no Bairro da Mangabeira, iniciada em 20/07/2016 e concluída em 26/08/2016 pela empresa TDC Construções e Serviços.

Figura 3 – Documentação fotográfica. Aplicação de geomanta à Rua Maratá, no bairro da Mangabeira. Fonte: equipe de auditoria.

Importante destacar que os resultados obtidos pela aplicação de geomantas pode ser prejudicado pela falta de planejamento. A aplicação emergencial, durante o período das chuvas, não é apropriada.

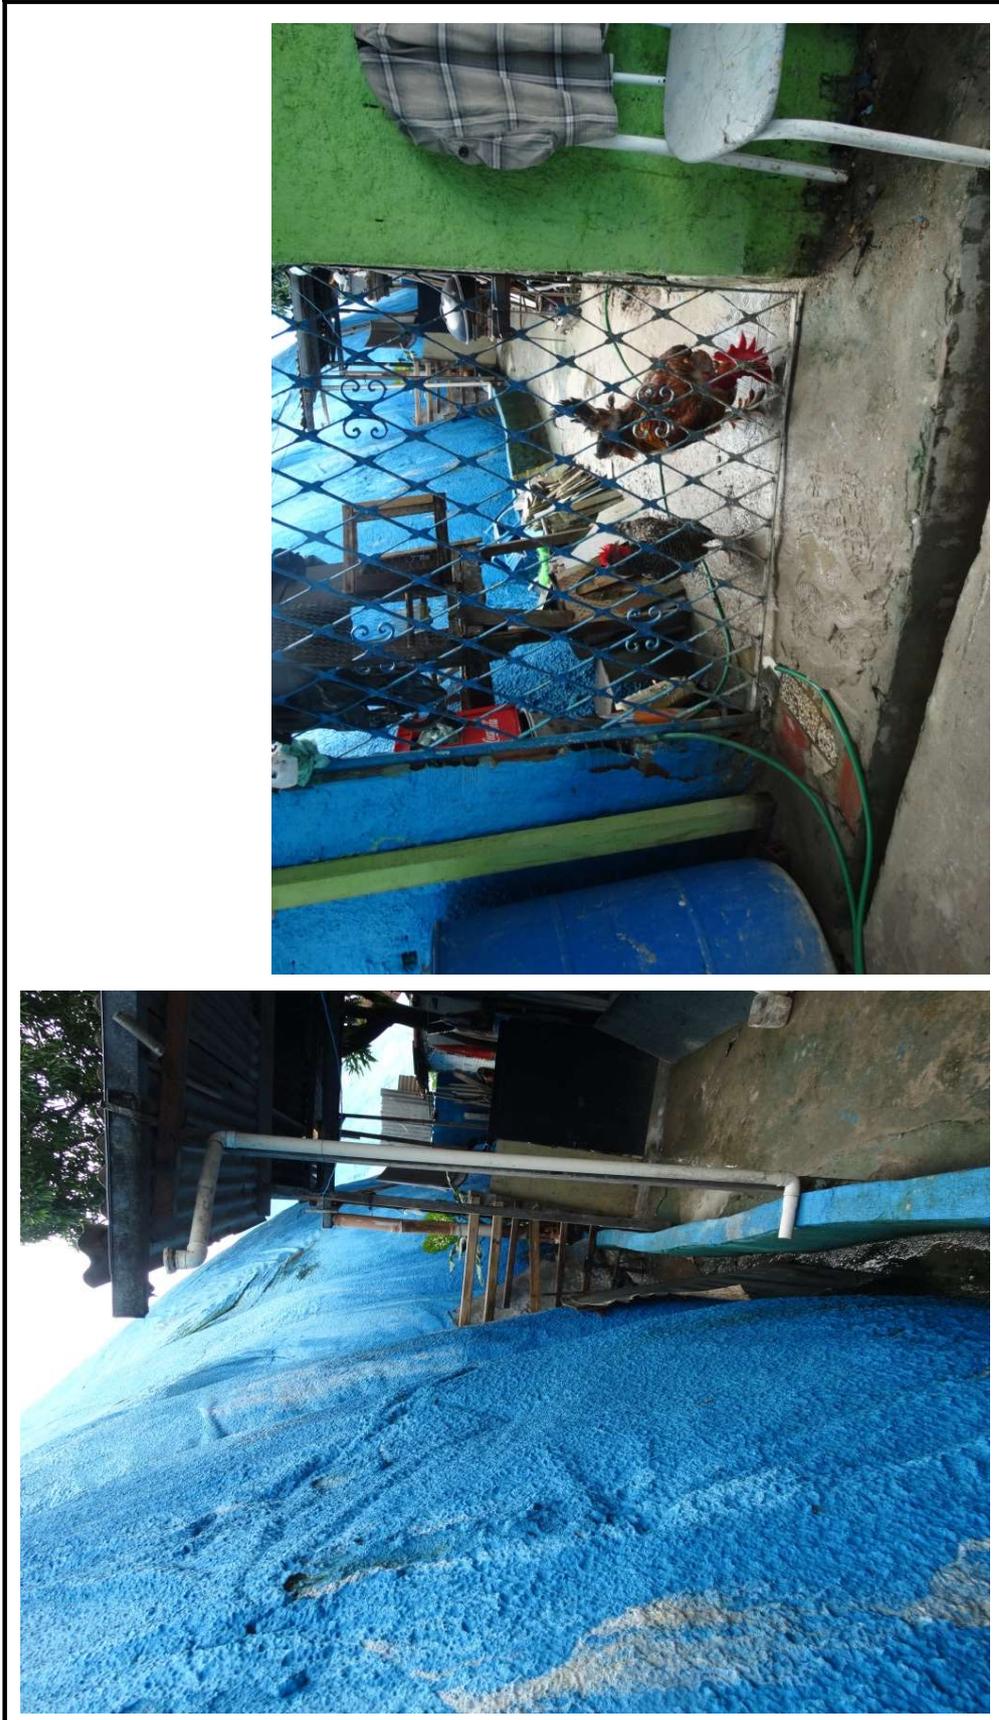
Figura 4 – Documentação fotográfica. Aplicação de geomanta à Rua Maratá, no bairro da Mangabeira. Fonte: equipe de auditoria.

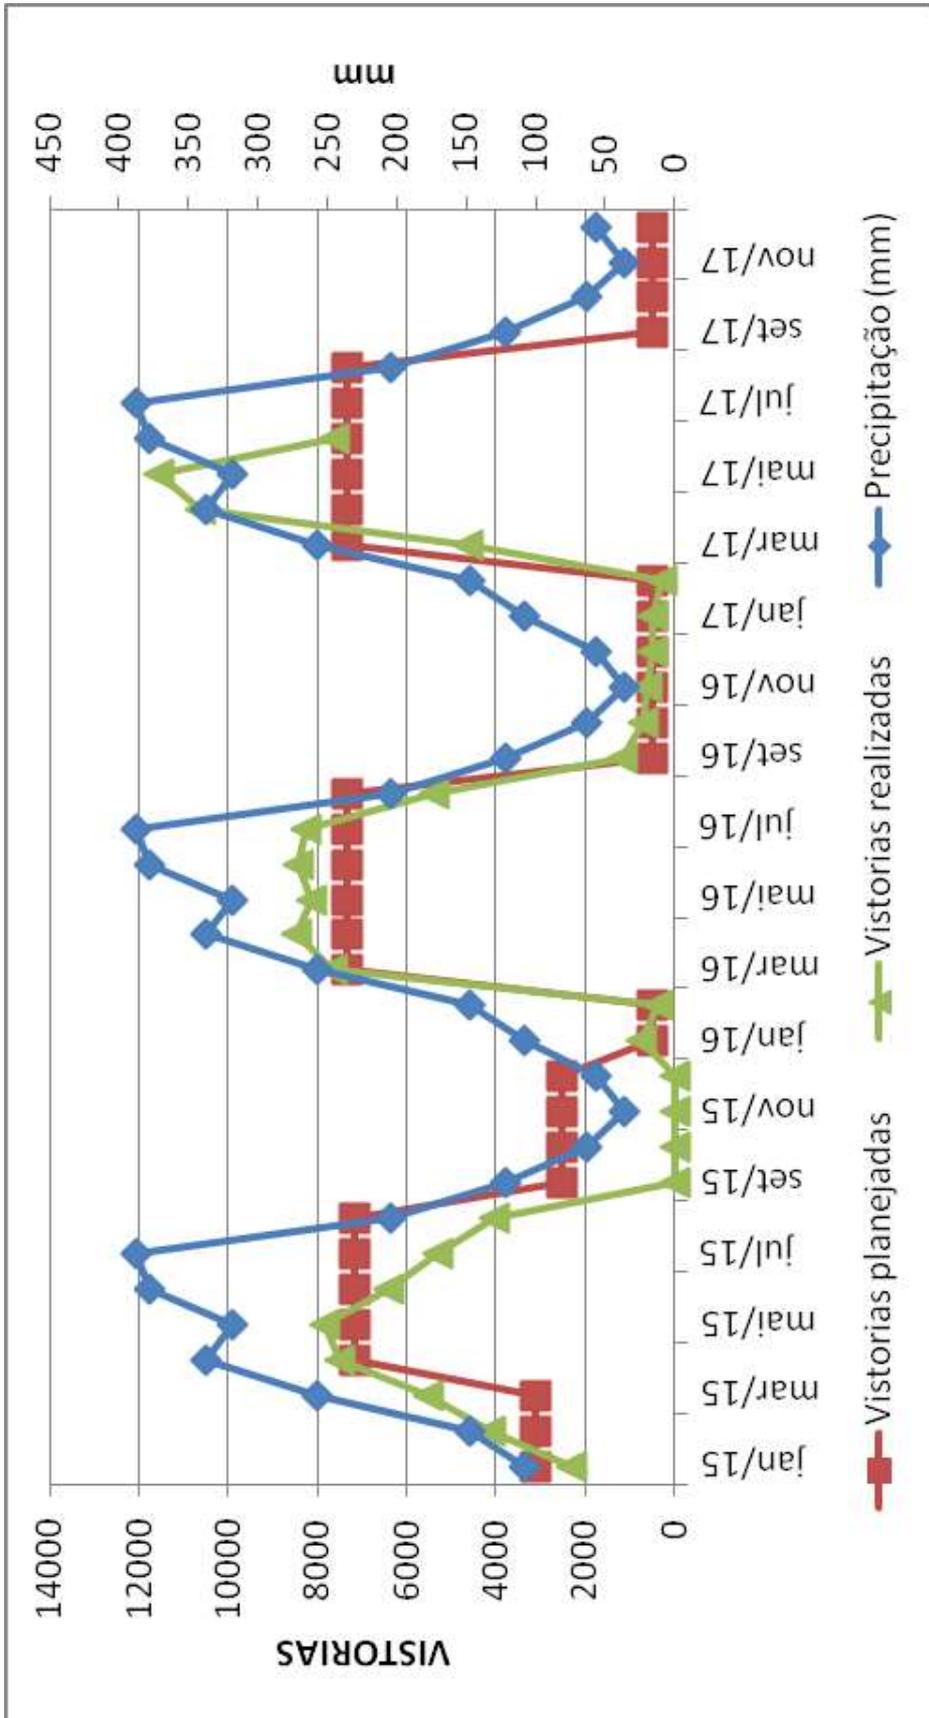
Quando sobrepostos, num mesmo gráfico (Erro: Origem da referência não encontrada), os dados referentes ao planejamento e acompanhamento mensal de vistorias enviados pela SEDEC (disponíveis no Anexo C) e os dados de precipitação acumulada mensal (mm) obtidos das Normais Climatológicas de Recife para o período de 1961-1990 disponibilizados pelo Instituto Nacional de Meteorologia (INMET), pode ser facilmente verificado que as vistorias foram planejadas e realizadas em período coincidente com o período de maiores precipitações pluviométricas. Resta denunciado o caráter emergencial das vistorias, antes do preventivo.

Figura 5 – Precipitação mensal (mm) e distribuição das vistorias (planejadas e realizadas) pela Defesa Civil na cidade de Recife.

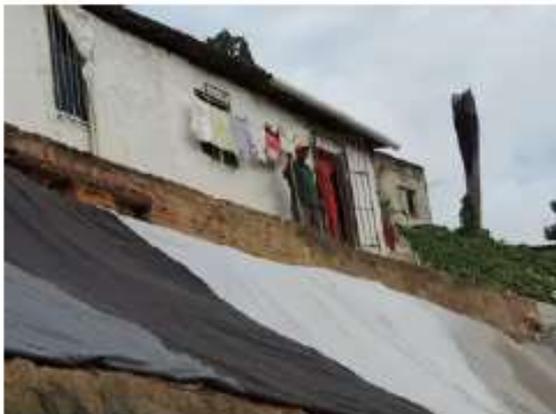
Genildo Agripino espera que geomanta dê mais proteção à encosta onde mora (Foto: Luna Markman/ G1)

A Prefeitura do **Recife** começou a aplicar nos morros da cidade um novo paliativo para tentar evitar deslizamentos de barreira: a geomanta, um tipo lona mais resistente, composta de PVC com fios sintéticos, que impede a passagem de água durante o período chuvoso. O Executivo municipal contratou uma empresa para colocar o produto em cem pontos de risco, até o fim deste ano, ao custo de R\$ 2,4 milhões. Desde o início do ano, foram registrados 52 deslizamentos na capital. Não houve vítimas, mas duas famílias foram removidas para abrigos após as ocorrências.

Antes da aplicação da geomanta, foi preciso limpar e regularizar o terreno das encostas, além de abrir valas nos topos para poder cravar o produto no solo. O passo seguinte é executar o chapisco projetado, espalhando sobre a geomanta um líquido que mistura água, areia, cimento e alguns aditivos.

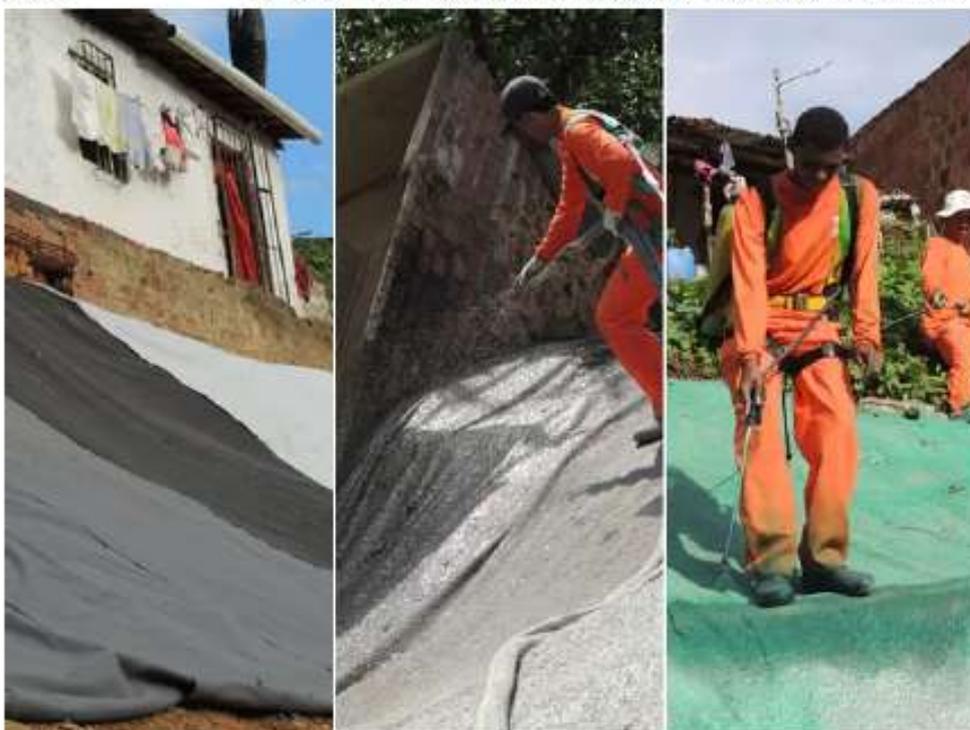
Primeiro, encosta é limpa e regularizada para colocação das geomantas. Depois, executa-se o chapisco projetado. Por fim, pinta-se de verde (Foto: Luna Markman/ G1)

Por fim, pinta-se toda a superfície acinzentada de verde para melhorar a aparência. "A geomanta é mais resistente, impermeável e durável que a lona plástica, tem proteção contra raios UVA e UVB e tem durabilidade mínima de cinco anos", disse o engenheiro responsável pela TDC, Eduardo D'Angelo.

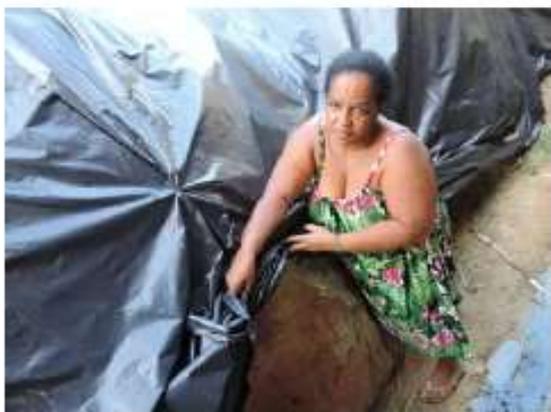
Gerusa Alcântara pediu colocação de lona sobre barreira onde gel foi aplicado (Foto: Luna Markman/ G1)

A esperança, no entanto, durou pouco. "Eles cavaram para tirar as plantas e depois aplicaram o gel. A gente até ficou feliz, mas quando veio uma chuva mais forte, o gel foi todo embora e a barreira ficou soltando barro. Até uma parede minha rachou depois", disse. Segundo Gerusa, o gel foi aplicado outra vez, mas o efeito não mudou. "Tive que pedir lona para este inverno. Já perdemos um lado todo da casa, não queremos passar por isso de novo", lamentou.

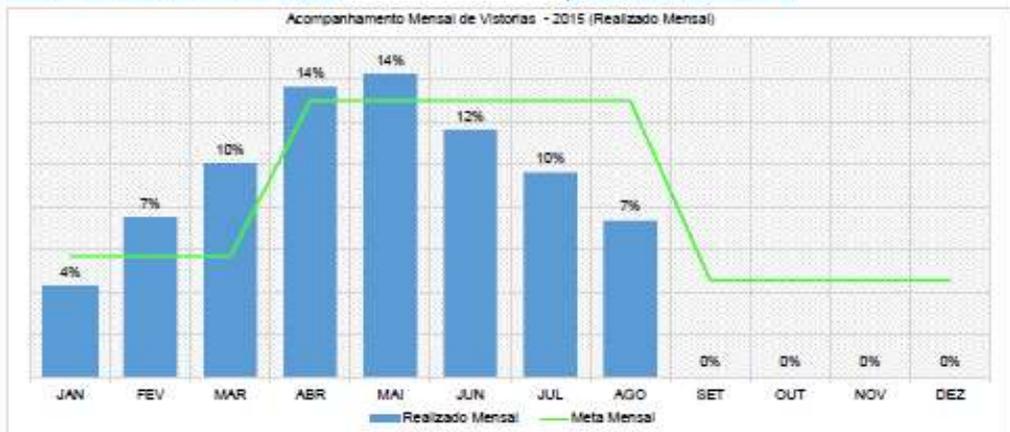
Acompanhamento das Vistorias								Ano: 2015
MÊS	Previsão				Realização			
	Previsão Mensal	% Mensal	Previsão Acumulada	% Acumulada	Realizado Mensal	% Mensal	Realizado Acumulado	% Acumulado
JAN	3.125	6%	3.125	6%	2.317	4%	2.317	4%
FEV	3.125	6%	6.250	11%	4.132	7%	6.449	12%
MAR	3.125	6%	9.375	17%	5.530	10%	11.979	22%
ABR	7.150	13%	16.525	30%	7.510	14%	19.489	36%
MAI	7.150	13%	23.675	43%	7.841	14%	27.330	50%
JUN	7.150	13%	30.825	56%	6.392	12%	33.722	61%
JUL	7.150	13%	37.975	69%	5.290	10%	39.012	71%
AGO	7.150	13%	45.125	82%	4.045	7%	43.057	78%
SET	2.500	5%	47.625	86%	-	0%	43.057	78%
OUT	2.500	5%	50.125	91%	-	0%	43.057	78%
NOV	2.500	5%	52.625	95%	-	0%	43.057	78%
DEZ	2.500	5%	55.125	100%	-	0%	43.057	78%
Total	55.125	100%			43.057	78%

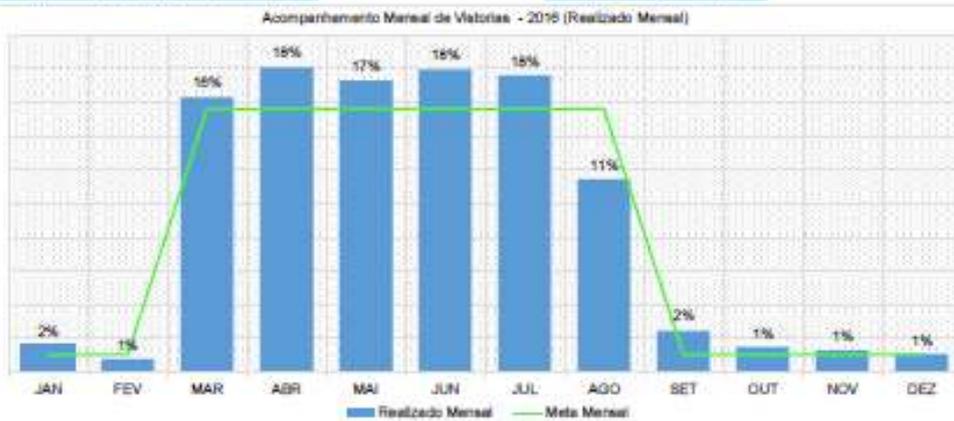
Acompanhamento das Vitórias								Ano: 2016
Mês	Previsão				Realização			
	Previsão Mensal	% Mensal	Previsão Acumulada	% Acumulada	Realizado Mensal	% Mensal	Realizado Acumulado	% Acumulado
JAN	500	1%	500	1%	750	2%	750	2%
FEV	500	1%	1.000	2%	360	1%	1.310	2%
MAR	7.333	16%	8.333	18%	7.858	16%	8.768	19%
ABR	7.333	16%	15.667	33%	8.466	18%	17.254	37%
MAI	7.333	16%	23.000	49%	8.121	17%	25.375	54%
JUN	7.333	16%	30.333	65%	8.434	18%	33.809	72%
JUL	7.333	16%	37.667	80%	8.282	18%	42.071	90%
AGO	7.333	16%	45.000	96%	5.383	11%	47.454	101%
SET	500	1%	45.500	97%	1.161	2%	48.615	103%
OUT	500	1%	46.000	98%	700	1%	49.315	105%
NOV	500	1%	46.500	99%	814	1%	49.929	106%
DEZ	500	1%	47.000	100%	504	1%	50.433	107%
Total	47.000	100%			50.433	107%

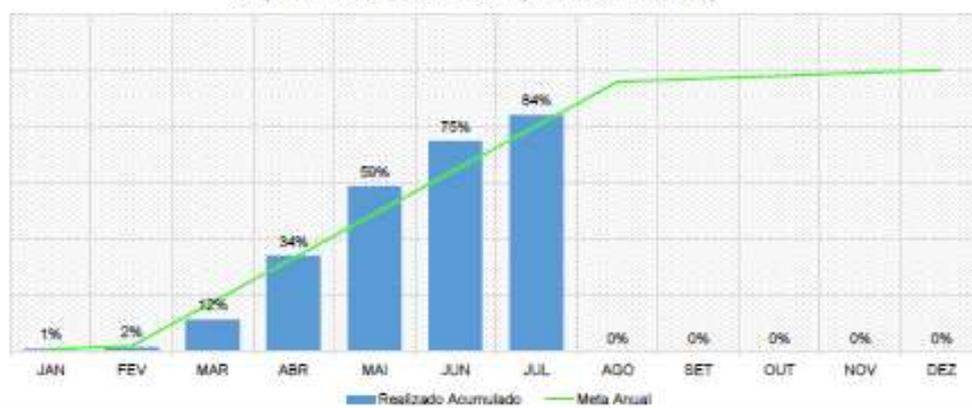
Acompanhamento Anual de Vitórias - 2017 (Realizado Anual Acumulado)

Acompanhamento das Vitórias								Ano:	2017
Mês	Previsto				Realizado				
	Previsto Mensal	% Mensal	Previsto Acumulado	% Acumulado	Realizado Mensal	% Mensal	Realizado Acumulado	% Acumulado	
JAN	500	1%	500	1%	478	1%	478	1%	
FEV	500	1%	1.000	2%	291	1%	769	2%	
MAR	7.333	16%	8.333	18%	4.636	10%	5.405	12%	
ABR	7.333	16%	15.667	33%	10.633	23%	16.038	34%	
MAI	7.333	16%	23.000	49%	11.516	25%	27.574	59%	
JUN	7.333	16%	30.333	65%	7.626	16%	35.200	75%	
JUL	7.333	16%	37.667	80%	4.240	9%	39.440	84%	
AGO	7.333	16%	45.000	96%					
SET	500	1%	45.500	97%		0%		0%	
OUT	500	1%	46.000	98%		0%		0%	
NOV	500	1%	46.500	99%		0%		0%	
DEZ	500	1%	47.000	100%		0%		0%	
Total	47.000	100%			33.440	34%
