| <b>Equipamento: CTR Candeias</b> | | <b>Município: Jaboatão dos Guararapes</b> |
| Data da vistoria: 28/07/2015 | | |

| <b>Equipamento: CTR Igarassu (CTR Pernambuco)</b> | | <b>Município: Igarassu</b> | |

| <b>Equipamento: Aterro sanitário de Petrolina</b> | | <b>Município: Petrolina</b> |

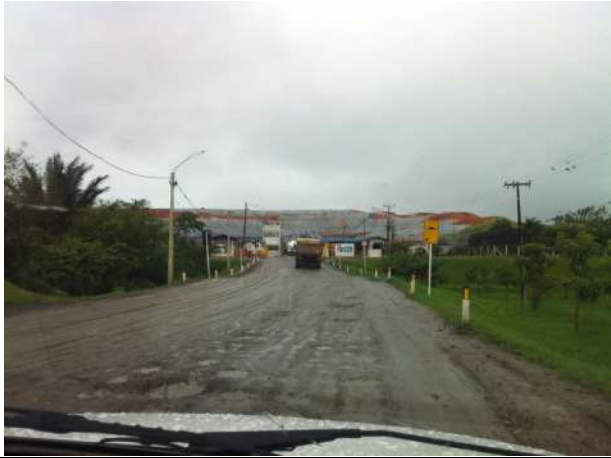
| Foto 1: Acesso ao aterro | Foto 2: Central de Queima de Gás | |

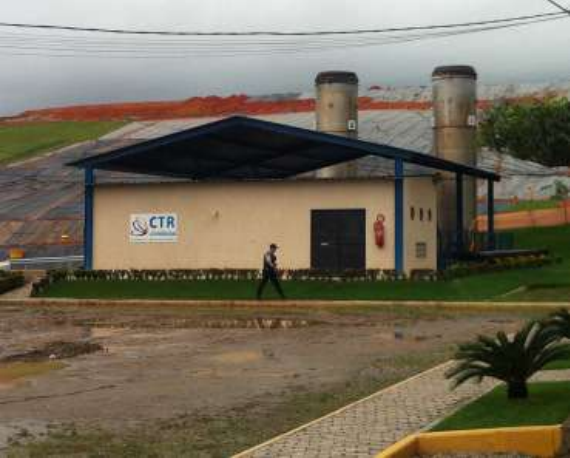
| Aspectos relevantes: Realizando a queima controlada do gás (2.000m³/mês = crédito de carbono). Em processo de licenciamento para construção de nova estação de tratamento de líquidos percolados para atender o volume produzido em sua totalidade (aproximadamente 20.000 m³/mês). Atualmente conta com Unidade de Beneficiamento de RCD, Unidade de Tratamento de Biogás, Unidade de Tratamento de Lâmpadas e Aterro Sanitário de Resíduos Classe II. Operação realizada com recepção média de 2.750t/dia de Recife, 728t/dia de Jaboatão, 187t/dia do Cabo, 32t/dia de Moreno e 600t/dia da iniciativa privada. Foi identificado pneus estocados sem cobertura. | | |

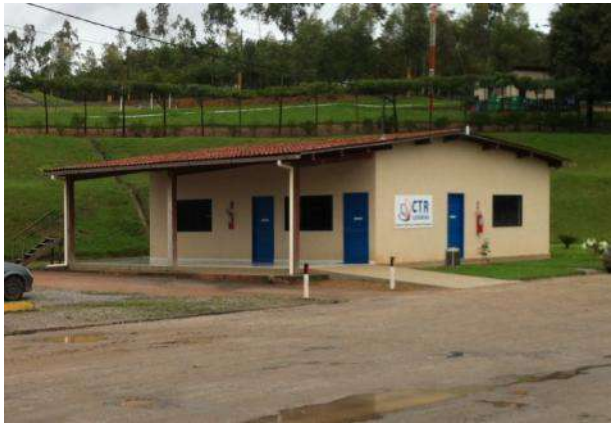
| Equipamento: CTR Candeias | | Município: Jaboatão dos Guararapes | |
|---|--|---|--|
| Foto3: Central de tratamento de lâmpadas | | Foto 4: Lagoa de captação de chorume | |

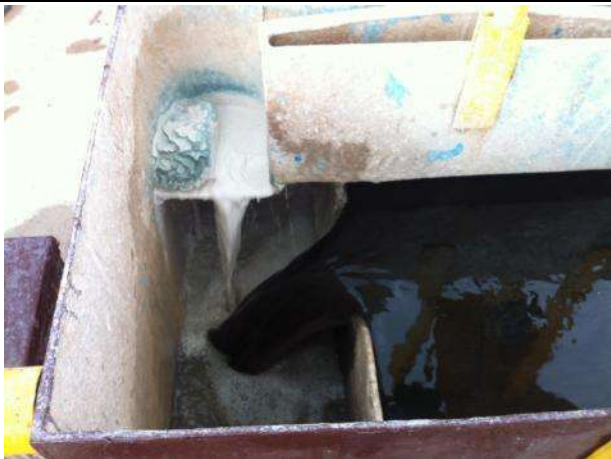
| Equipamento: CTR Candeias | | Município: Jaboatão dos Guararapes | |
|---|--|---|--|
| Foto 5: Chorume <i>in natura</i> sendo misturado à cal | | Foto 6: Chorume Após Processo de Tratamento e Filtragem | |

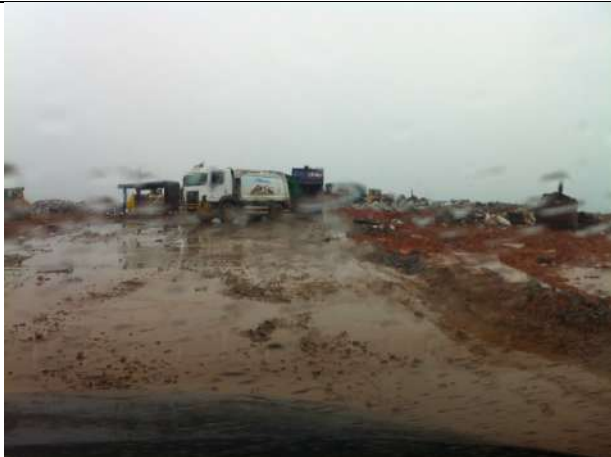
| Equipamento: CTR Candeias | | Município: Jaboatão dos Guararapes | |
|---|--|---|--|
| Foto 7: Frente de operação | | Foto 8: Central de Coleta de Gás | |

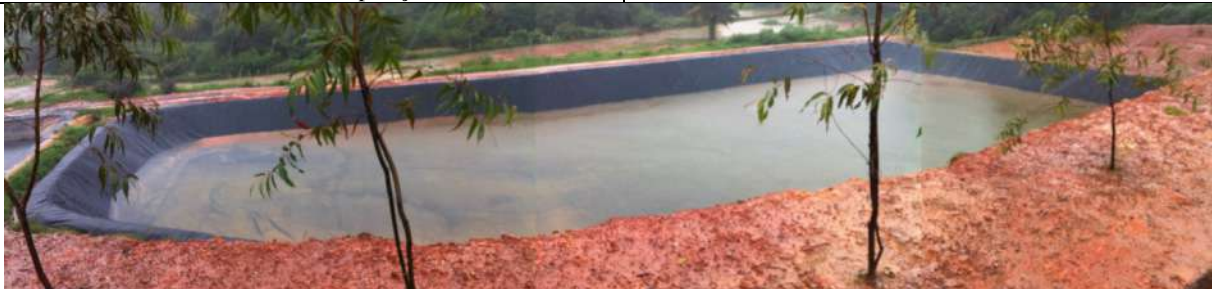
| Equipamento: CTR Candeias | | Município: Jaboatão dos Guararapes | |
|---|--|---|--|
| Foto 09: Nova lagoa de percolado (pulmão) | | | |

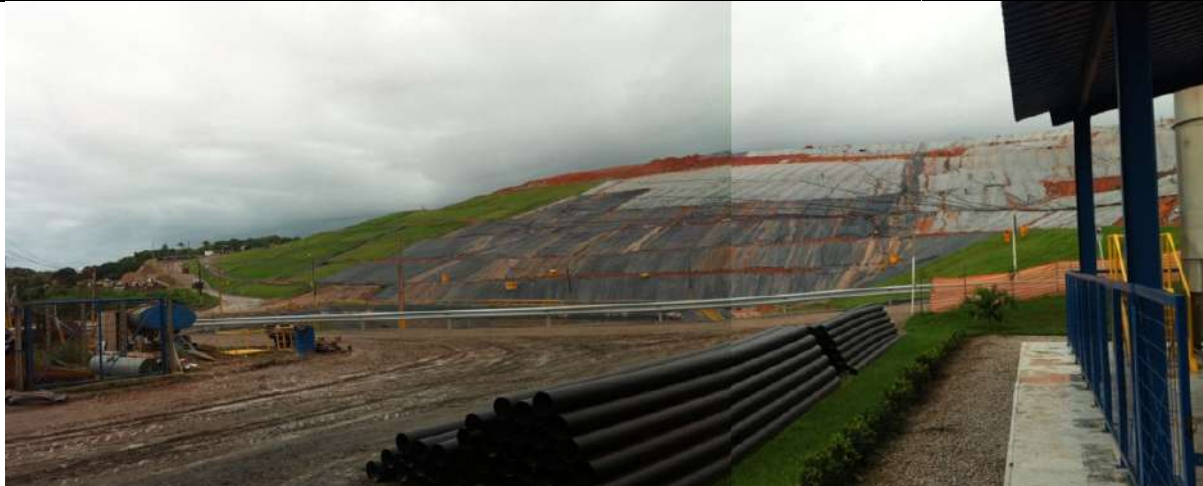
Foto 10: Proteção do talude

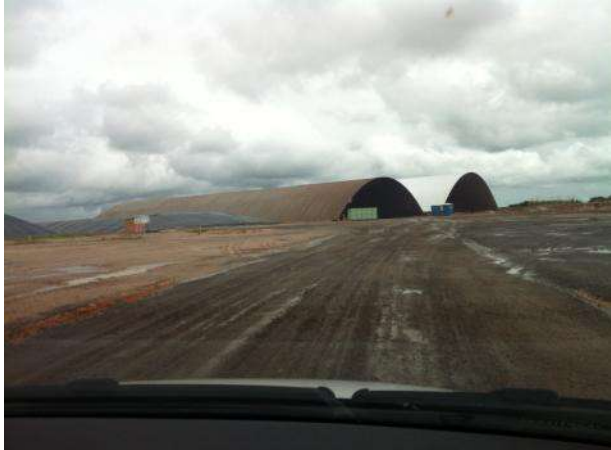
| Equipamento: CTR Igarassu (CTR Pernambuco) | Município: Igarassu |
|---|---|
| Foto 5: Galpão de resíduos industriais em deposição | Foto 6: Frente de serviço classe II |

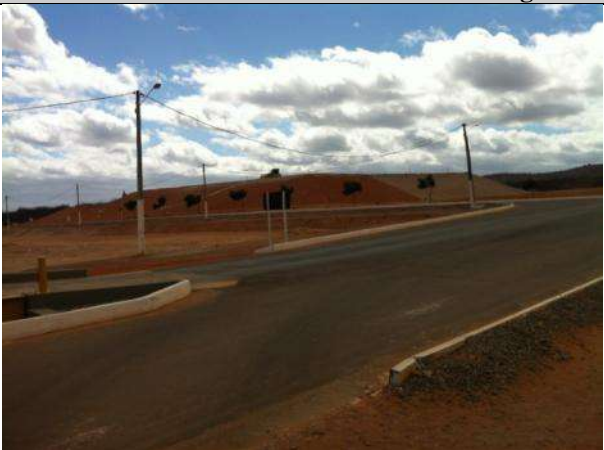
| Foto 1: Vista do aterro | Foto 2: Frente de serviço classe II | |

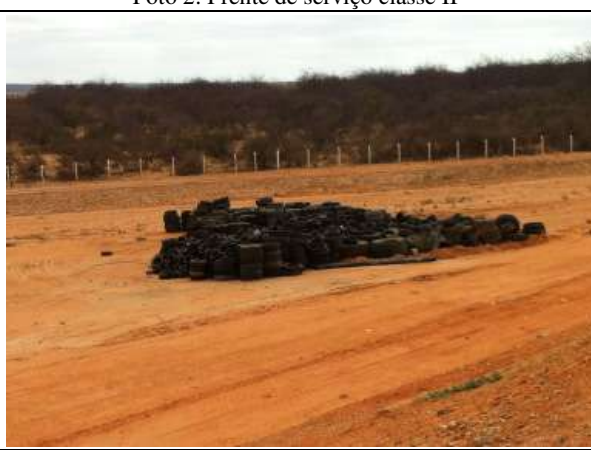
| Aspectos relevantes: Aterro em operação apenas com os resíduos classe II, de Petrolina (140t/dia) e da iniciativa privada (60t/dia). Pneus depositados sem cobertura. Galpão para recepção de resíduos classe I em fase de conclusão. | | |
| Foto3: Talude revestido com PEAD | Foto 4: Depósito de pneus sem cobertura | |

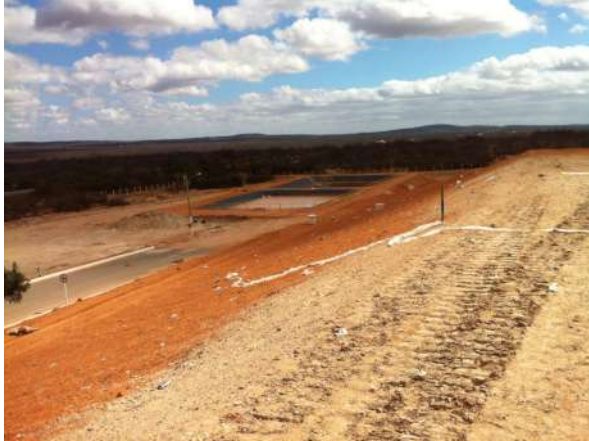
| Equipamento: Aterro sanitário de Petrolina | Município: Petrolina |
|---|---|
| Foto 5: Lagoa de chorume | Foto 6: Resíduos expostos no talude |

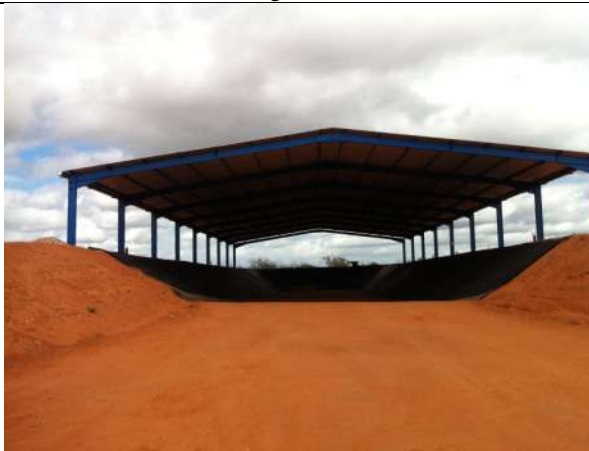
| Equipamento: Aterro sanitário de Petrolina | Município: Petrolina |
|---|---|
| Foto 7: Galpão de resíduos classe 1 | Foto 8: Estação de pesagem |

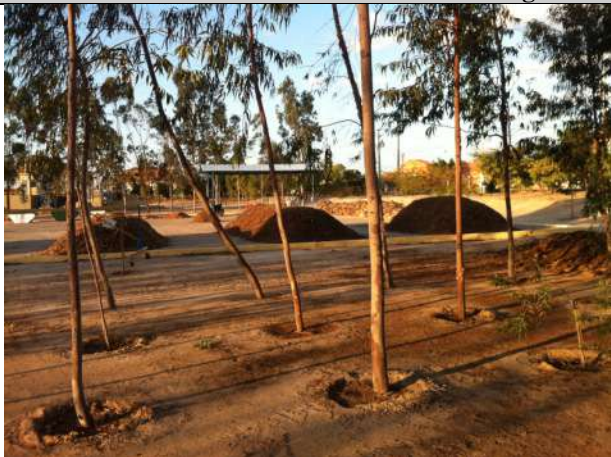
| Foto 1: Pátio de Compostagem | Foto 2: Unidade de RCD | |

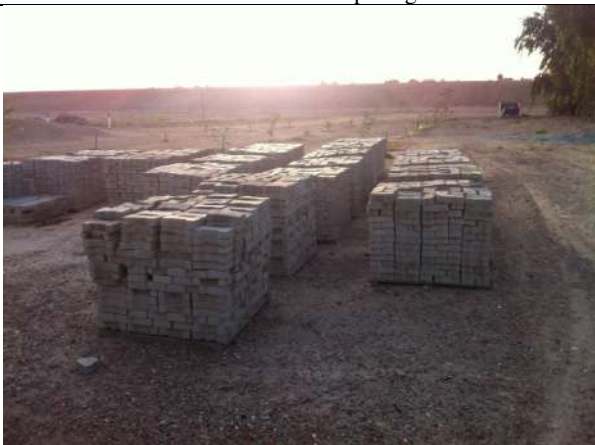
| Foto 3: Blocos confeccionados com RCD | Foto 4: Frente de serviço da Estação de Transbordo | |

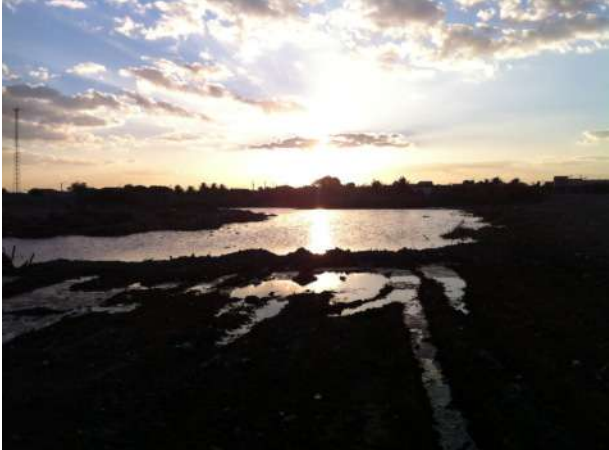
| Equipamento: Lixão do Raso da Catarina | Município: Petrolina |
|---|---|
| Foto 5: Lagoa no perímetro do equipamento | Foto 6: Estação de tratamento de efluentes |

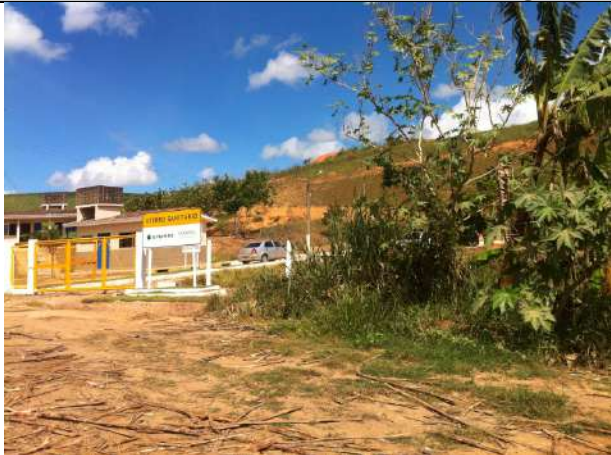
| Foto 1: Acesso ao Aterro Sanitário | | | Foto 2: Equipamentos de pesagem em operação | | |

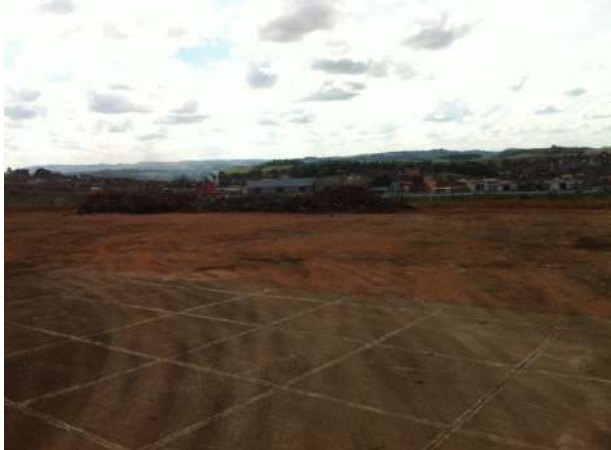
| Equipamento: Aterro Sanitário Público de Escada | | Município: Escada | |
|---|--|---|--|
| Foto3: Pátio de compostagem | | Foto 4: Charcos sem presença de chorume | |

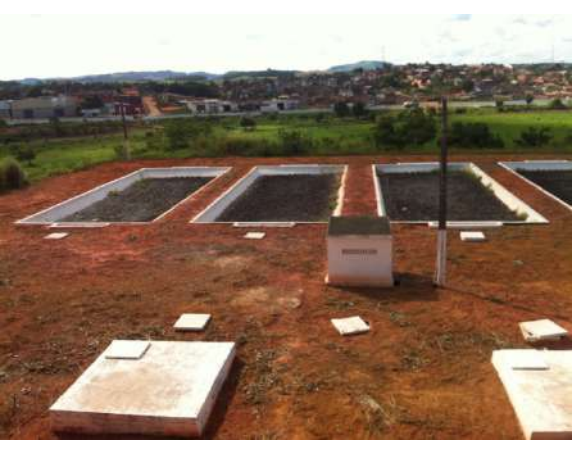
| Aspectos relevantes: Sem presença de chorume nos charcos da estação de tratamento de efluentes. Detectada evolução na operação do aterro quando comparado com a inspeção realizada em 2014. Catadores retirados do perímetro do aterro em meados de 2014 através de parceria com a Prefeitura de Escada. | | | | | |

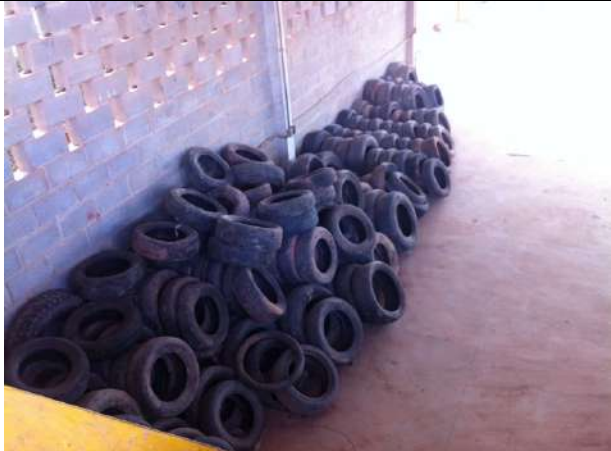
| Equipamento: Aterro Sanitário Público de Escada | | Município: Escada | |
|---|--|---|--|
| Foto 5: Pneus depositados em local coberto | | Foto 6: Frente de serviço | |

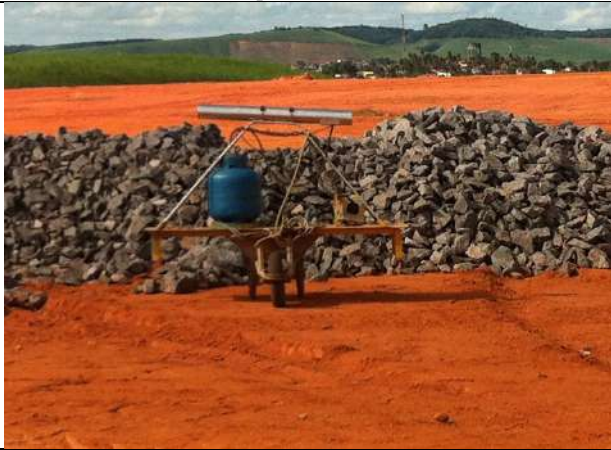
| Equipamento: Aterro Sanitário Público de Escada | | Município: Escada | |
|---|--|---|--|
| Foto 7: Equipamento espanta-pássaros | | Foto 8: Vista das vias de acesso e taludes | |

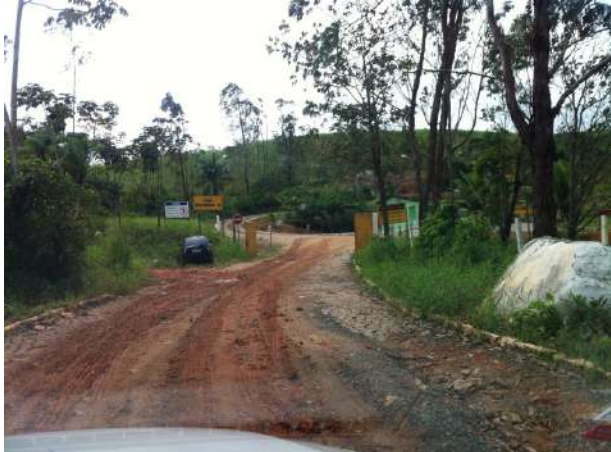
| Foto 1: Entrada do Aterro | Foto 2: Núcleo administrativo | |

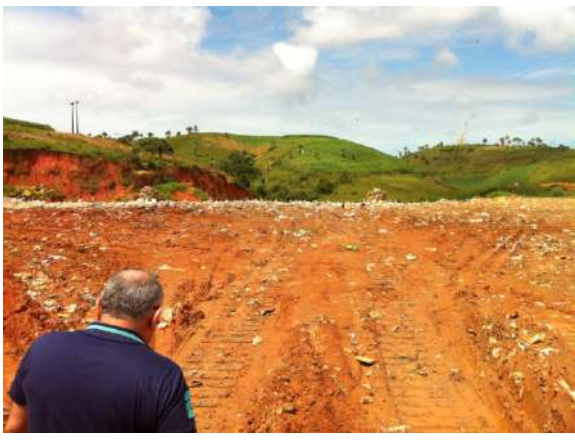
| Foto3: Núcleo de monitoramento - Balança | Foto 4: Resíduos expostos | |

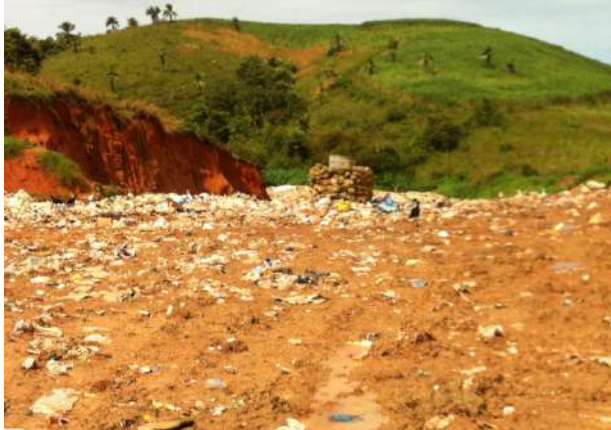
| Foto 5: Resíduos sem recobrimento | Foto 6: Charcos fora de funcionamento | |

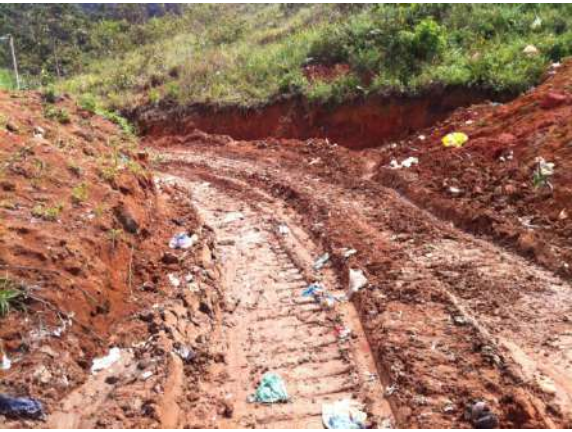
| Equipamento: Aterro sanitário de Rio Formoso | Município: Rio Formoso |
|---|---|
| <p>Foto 7: Charcos fora de funcionamento</p> | <p>Foto 8: Vias de acesso interno danificadas pelo grande volume de chuvas</p> |

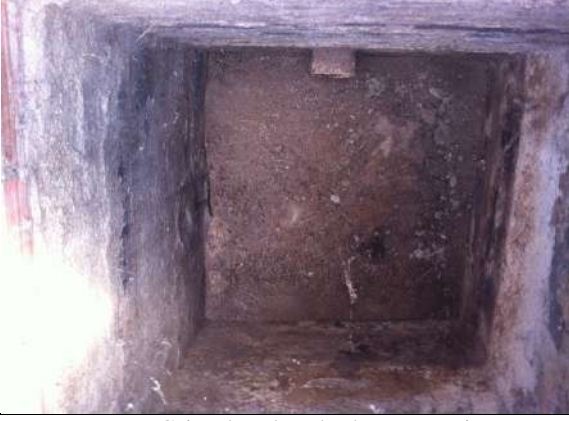
| Equipamento: Aterro sanitário de Arcoverde | Município: Arcoverde |
|---|---|
| Foto 6: Drenos de gás na parte superior da célula | Foto 7: Caixa de coleta de chorume vazia |

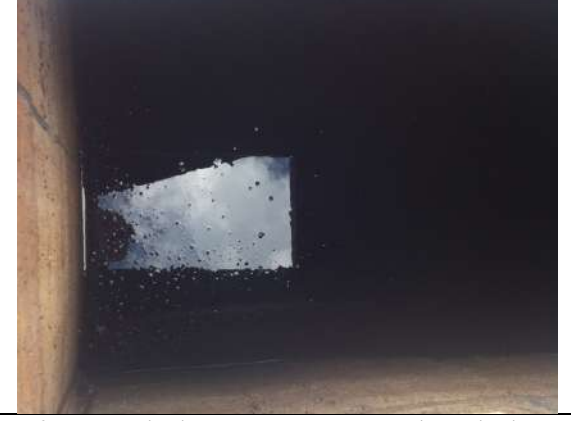
| Aspectos relevantes: Baixo volume de chorume coletado. Volume de resíduos correspondente a uma semana sem cobertura, conforme informações coletadas em campo. O antigo lixão ainda se encontra sem recuperação da área degradada. | | |

| Equipamento: Aterro sanitário de Arcoverde | Município: Arcoverde |
|---|---|
| Foto 8: Tanque de chorume com pequeno volume de chorume | Foto 9: Grande volume de resíduos sem recobrimento |

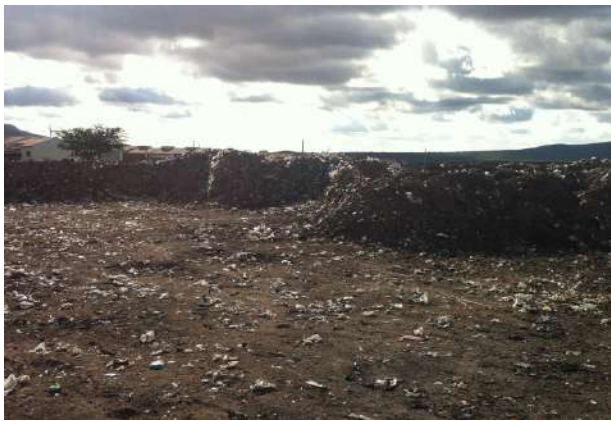
| Equipamento: Aterro sanitário de Arcoverde | Município: Arcoverde |
|---|---|
| Foto 12: Antigo lixão de Arcoverde ainda sem recuperação, com resíduos expostos ao tempo em área atualmente domiciliar. | Foto 13: Comparativo entre a quantidade de resíduo domiciliar sem tratamento no antigo lixão com a altura de um homem adulto |

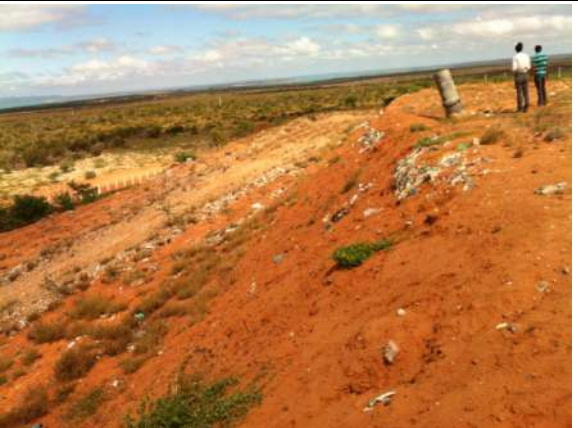
| Aspectos relevantes: Informado que a licença está pronta na CPRH. Consulta ao site da CPRH retornou que a licença de operação solicitada em 20/03/2015 está "em andamento". Os pneus estão depositados sem cobertura. Os taludes da célula finalizada apresentam sinais de erosão com resíduos expostos ao tempo. | | |

| Equipamento: Aterro sanitário de Petrolândia | Município: Petrolândia |
|---|---|
| <p>Foto 7: Lagoas de chorume</p> | <p>Foto 8: Talude da célula com sinais de erosão e resíduos expostos</p> |

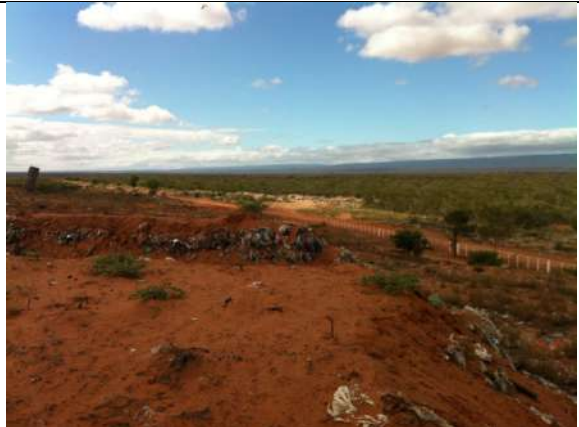
| Equipamento: Aterro sanitário de Petrolândia | Município: Petrolândia |
|---|---|
| <p>Foto 9: Talude da célula com sinais de erosão e resíduos expostos</p> | <p>Foto 10: Resíduos de poda</p> |

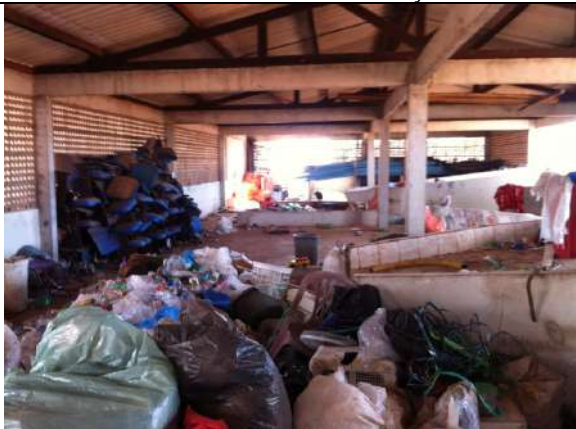
| Equipamento: Aterro sanitário de Petrolândia | | Município: Petrolândia | |
|---|--|---|--|
| Foto 13: Galpão de triagem | | Foto 14: Materiais recicláveis já selecionados | |

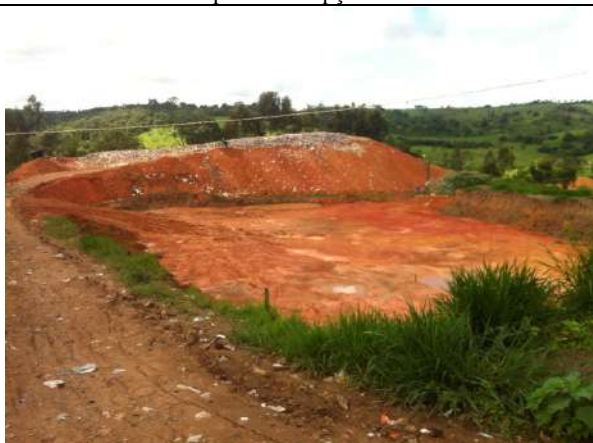
| Aspectos relevantes: Funcionando usina de triagem, usina de compostagem e aterro sanitário. Presença de volume de resíduos sem recobrimento maior que a produção diária devido ao grande volume de chuva dos últimos dias, segundo informação do Sr. Alfredo Guerra. Nova célula em construção. | | |
| Foto 5: Vista da nova célula e frente de serviço | Foto 6: Pátio de compostagem | |

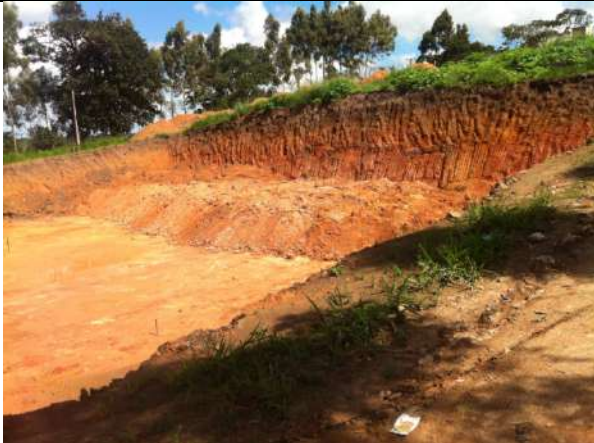
| Equipamento: Unidade de Triagem e Compostagem de Sairé (UTC Sairé) | Município: Sairé |
|---|---|
| Foto 7: Recepção de resíduos | Foto 8: Nova célula em construção |

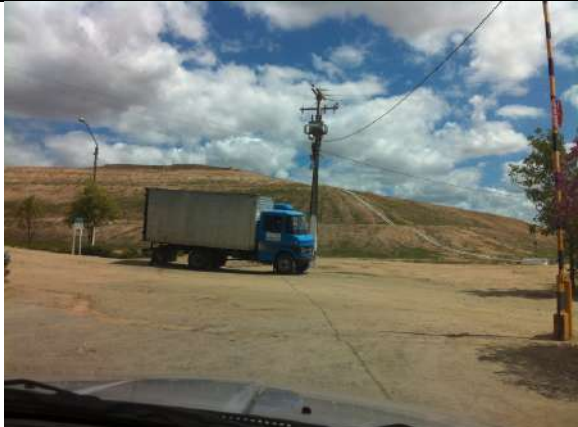
| Equipamento: Aterro sanitário de Caruaru | | Município: Caruaru | |
|---|--|---|--|
| Foto3: Talude da célula finalizada | | Foto 4: Vias de acesso interno | |

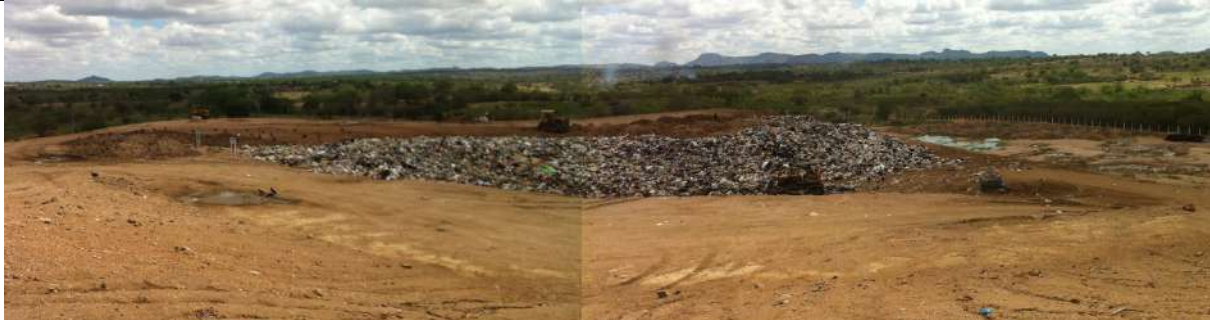
| Aspectos relevantes: Área em operação não licenciada e com grande volume de resíduos sem recobrimento. Presença de pássaros (urubus e garças). Recebendo ICMS-Ambiental por liminar judicial. Projeto inicial encerrado. Projeto de ampliação ainda não aprovado pela CPRH. | | |

| Equipamento: Aterro sanitário de Caruaru | | Município: Caruaru | |
|---|--|---|--|
| Foto 5: Frente de serviço | | | |

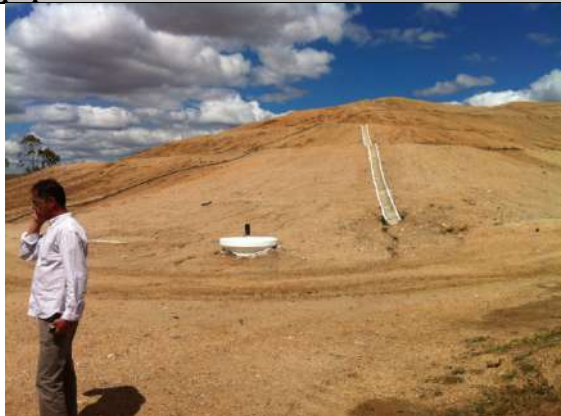
| Equipamento: Aterro sanitário de Caruaru | | Município: Caruaru | |
|---|--|---|--|
| Foto 10: Drenagem do talude | | Foto 11: Pneus depositados sem cobertura | |

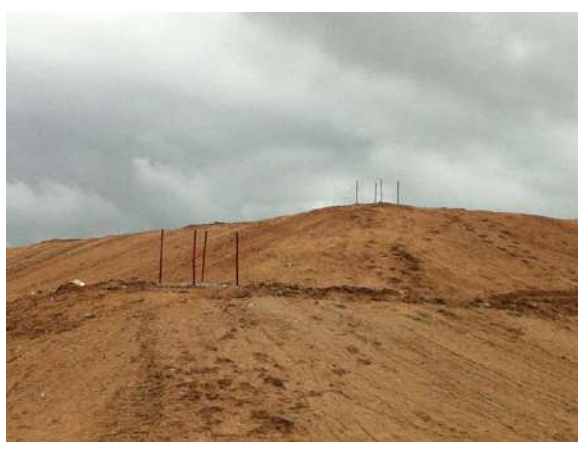
| Equipamento: Aterro sanitário de Garanhuns | | Município: Garanhuns | |
|---|--|---|--|
| Foto3: Vista do talude de uma das células | | Foto 4: Marcos para acompanhamento topográfico do recalque do talude | |

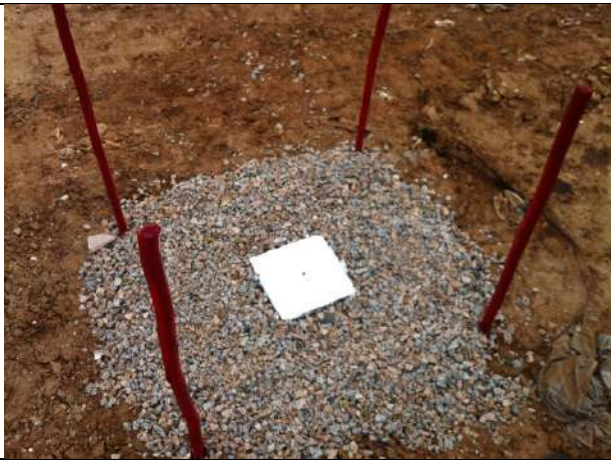
| Equipamento: Aterro sanitário de Garanhuns | | Município: Garanhuns | |
|---|--|---|--|
| Foto 5: Marco para acompanhamento topográfico do recalque do talude | | Foto 6: Frente de serviço | |

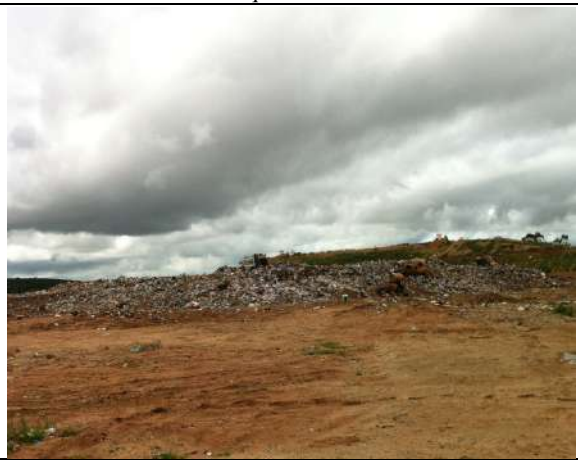
| Aspectos relevantes: Acúmulo de resíduos correspondente a três dias, segundo informações prestadas no local. | | |

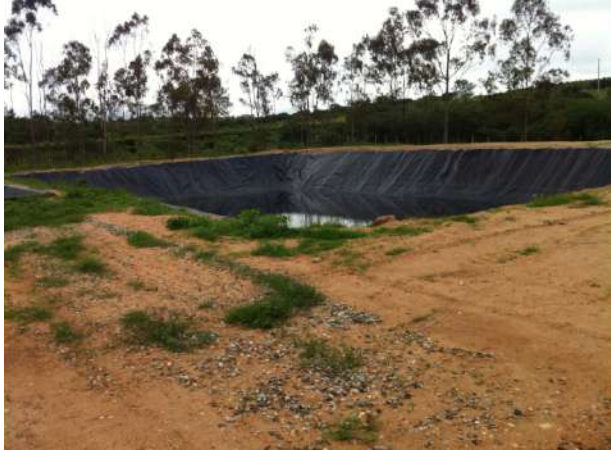
| Equipamento: Aterro sanitário de Garanhuns | | Município: Garanhuns | |
|---|--|---|--|
| Foto 7: Lagoa de acumulação de chorume | | Foto 8: Estação de pesagem | |

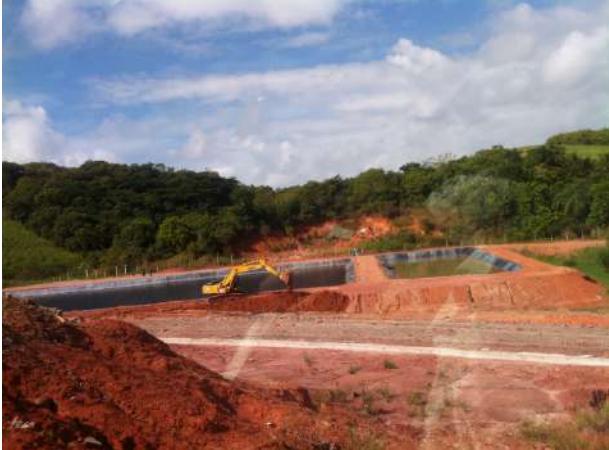
| Equipamento: Aterro sanitário de Ipojuca | | Município: Ipojuca | |
|---|--|---|--|
| Foto 3: Vista das lagoas de chorume | | Foto 4: Vista impermeabilização e drenagem da célula | |

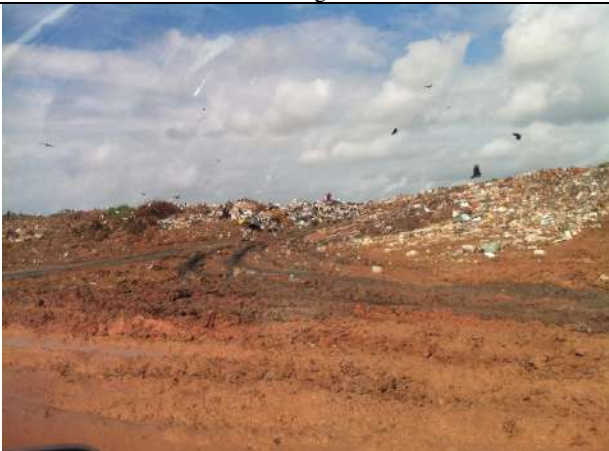
| Aspectos relevantes: Tem Licença de Instalação. Antigo lixão está em recuperação ao mesmo tempo em que é construído aterro sanitário no mesmo perímetro. Aterro Sanitário em implantação, com licença de instalação e com impermeabilização da base em manta PEAD de 2mm. O material do antigo lixão, contíguo ao aterro, será transportado para a nova célula. Receberá ICMS-Resíduo Sólido em 2016 referente a Licença de Instalação. | | |

| Equipamento: Aterro sanitário de Ipojuca | | Município: Ipojuca | |
|---|--|---|--|
| Foto 5: Área do lixão | | Foto 6: Área do lixão ainda em operação | |

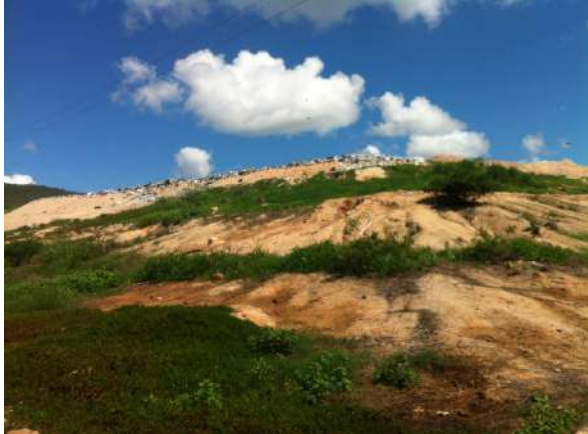
| Aspectos relevantes: Grande volume de resíduos sem recobrimento. Presença de chorume percolando do talude de resíduos sem recobrimento, sendo lançado na rede de drenagem. Estação de tratamento de chorume em operação deficiente. | | | | | |

| Equipamento: Aterro sanitário de Gravatá | | Município: Gravatá | |
|---|--|---|--|
| Foto 7: Talude da célula com sinais de erosão e percolação de chorume | | Foto 8: Chorume percolado do talude escoando para a rede de drenagem de águas pluviais | |

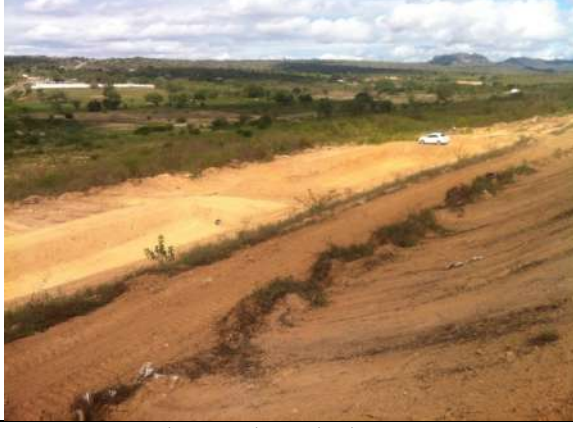
| Aspectos relevantes: Presença de catadores, crianças e animais. Acúmulo de resíduos sem recobrimento. Central de triagem e lagoas de acumulação de chorume em construção. | | |

| Equipamento: Aterro sanitário de Pesqueira | Município: Pesqueira |
|---|---|
| Foto 7: Lagoas de acumulação de chorume em construção | Foto 8: Coleta de amostras para análise do lençol freático |

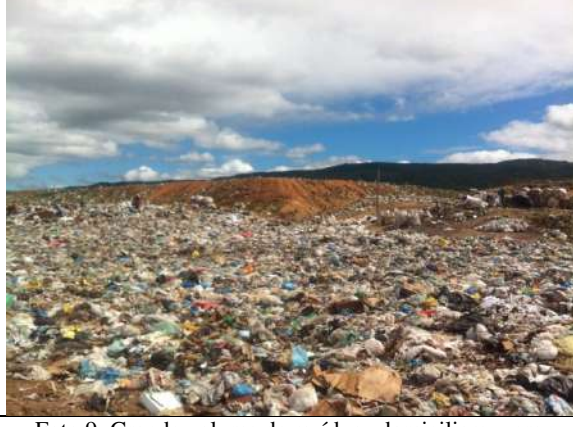
| Equipamento: Aterro sanitário de Pesqueira | Município: Pesqueira |
|---|---|
| Foto 9: Grande volume de resíduos domiciliares sem recobrimento | Foto 10: Frente de serviço |

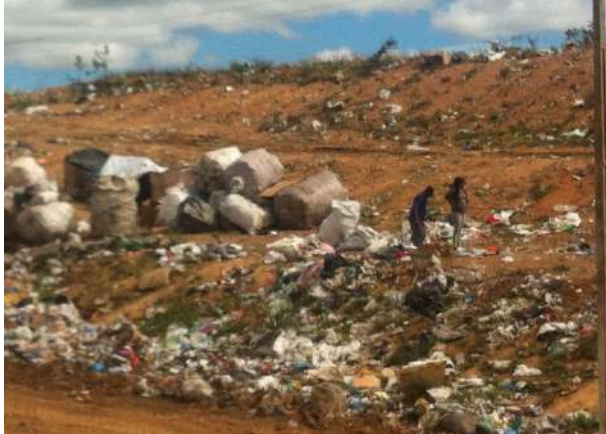
| Equipamento: Aterro sanitário de Pesqueira | Município: Pesqueira |
|---|---|
| Foto 11: Presença de catadores na célula | Foto 12: Grande volume de resíduos domiciliares sem recobrimento |

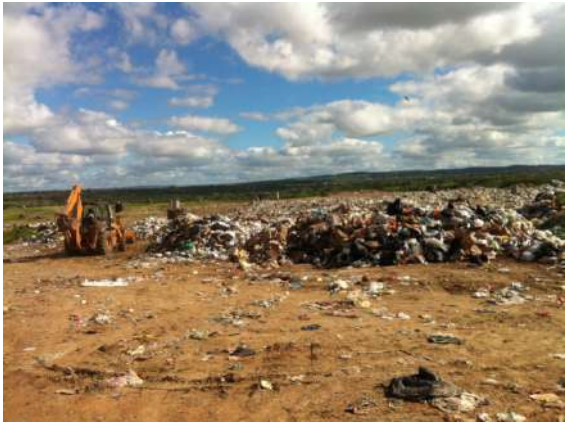
| Aspectos relevantes: Grande Volume de Resíduos sem recobrimento devido ao grande volume de chuva, segundo informação de Márcio Duarte. Em processo de licenciamento pela CPRH. | | |

| Equipamento: Aterro sanitário de Lajedo | | Município: Lajedo | |
|---|--|---|--|
| Foto 9: Frente de serviço com grande volume de material sem recobrimento | | Foto 10: Frente de serviço com grande volume de material sem recobrimento | |

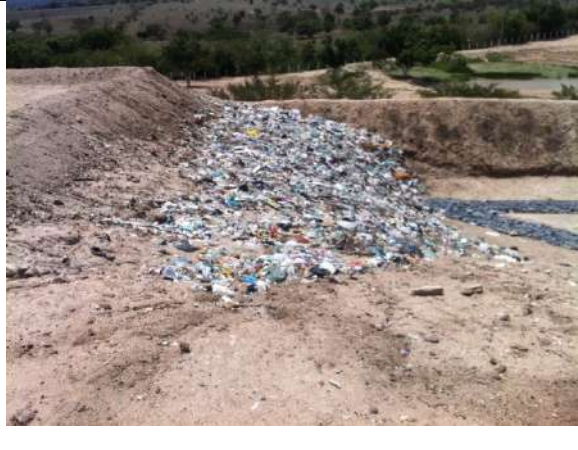
| Equipamento: Aterro sanitário de Altinho | | Município: Altinho | |
|---|--|---|--|
| Foto 7: Frente de serviço | | Foto 8: Material sem recobrimento | |

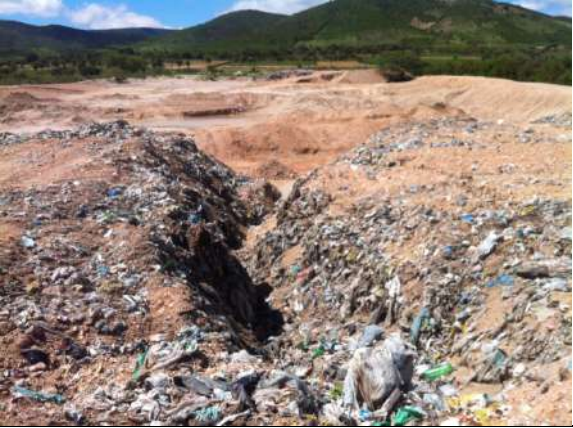
| Equipamento: Aterro sanitário de Iati | Município: Iati |
|---|---|
| Foto3: Placa da empresa contratada para recuperação | Foto 4: Vala aberta na célula |

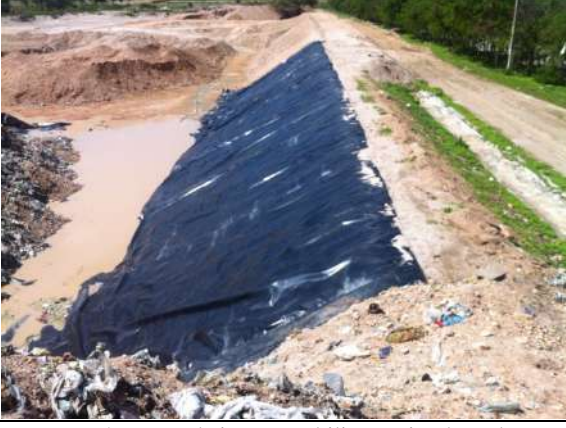
| Equipamento: Aterro sanitário de Iati | Município: Iati |
|---|---|
| Foto 5: Manta de impermeabilização implantada | Foto 6: Resíduos expostos |

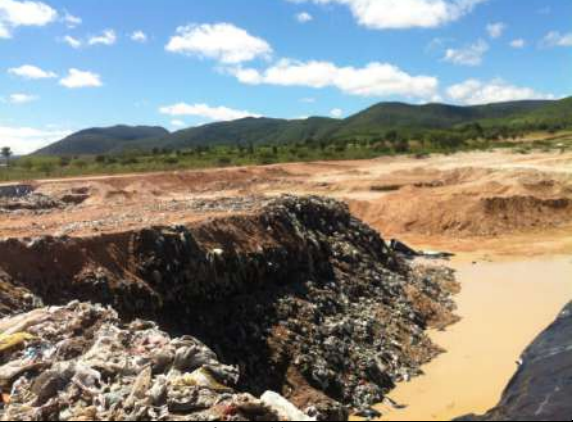
| Aspectos relevantes: Acúmulo de material sem recobrimento. Obra de recuperação do aterro encontra-se paralisada por falta de pagamento à empresa contratada (Mega Mak). | | |

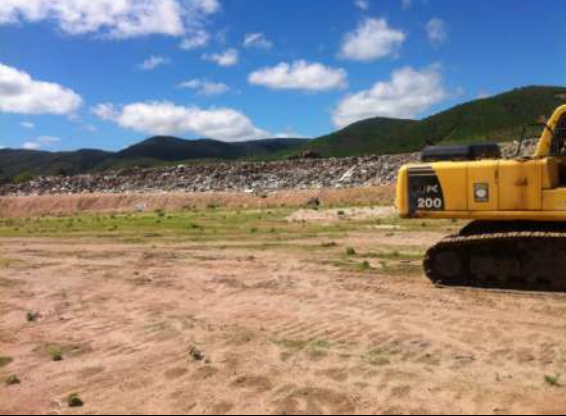
| Equipamento: Aterro sanitário de Iati | Município: Iati |
|---|---|
| Foto 5: Talude do aterro com resíduos expostos | Foto 6: Vista da área de recepção |

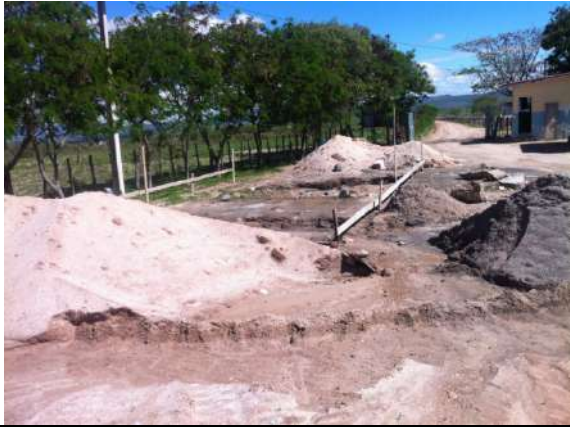
| Equipamento: Aterro sanitário de Iati | Município: Iati |
|---|---|
| Foto 5: Serviços de construção de casa de pesagem paralisados | Foto 6: Obra paralisada |

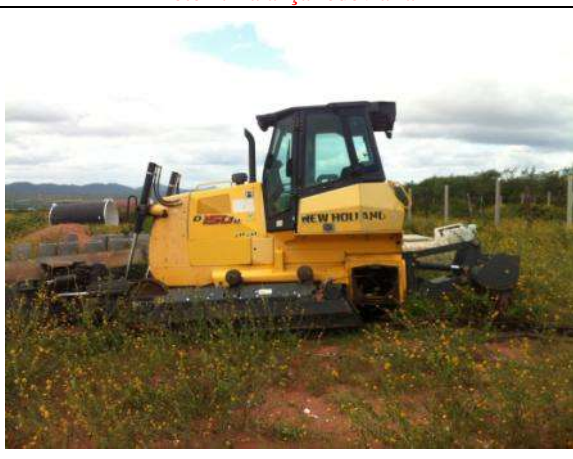
| Aspectos relevantes: Instalações construídas na gestão anterior e nunca entrou em operação. Equipamentos e edificações sucateadas. | | |
| Foto3: Edificações sucateadas | Foto 4: Equipamentos sucateados | |

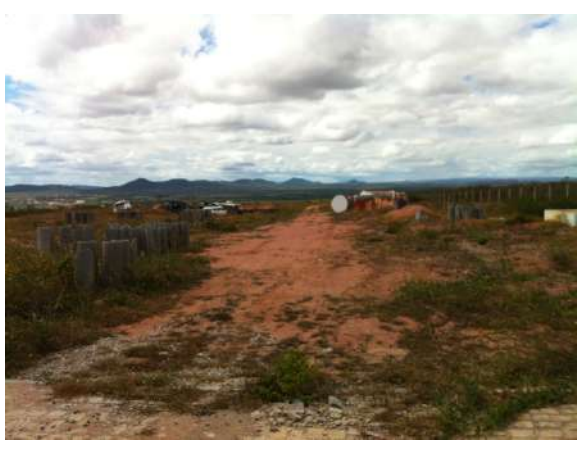
| Equipamento: Lixão / Aterro Sanitário de Ibimirim | | Município: Ibimirim | |
|---|--|---|--|
| Foto 3: Instalações sucateadas do Aterro Sanitário | | Foto 4: Pátio interno servido de depósito de sucata | |

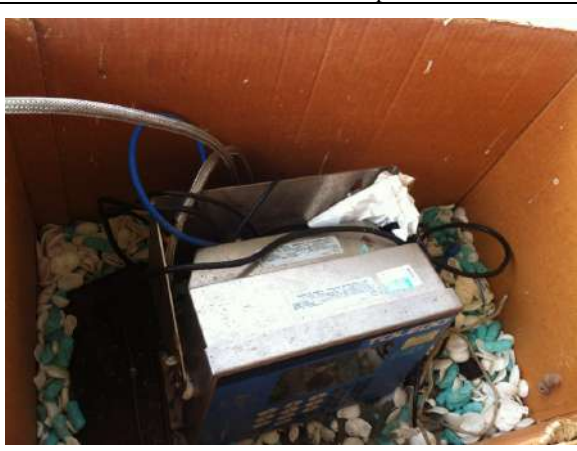
| Aspectos relevantes: A administração do município de Ibimirim construiu um aterro sanitário no ano de 2010, nunca chegou a operá-lo e ainda permitiu o completo sucateamento do equipamento público. A gestão atual continua depositando os resíduos sólidos em um lixão distante 1.300 metros do aterro implantado. | | | | | |

| Equipamento: Lixão / Aterro Sanitário de Ibimirim | | Município: Ibimirim | |
|---|--|---|--|
| Foto 3: Instalações sucateadas do Aterro Sanitário | | Foto 4: Equipamento de pesagem sucateado | |

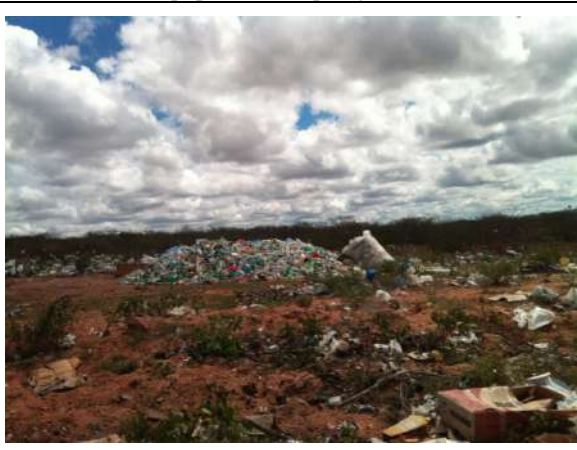
| Equipamento: Lixão / Aterro Sanitário de Ibimirim | | Município: Ibimirim | |
|---|--|---|--|
| Foto 3: Lixão à beira da estrada | | Foto 4: Ação de catadores | |

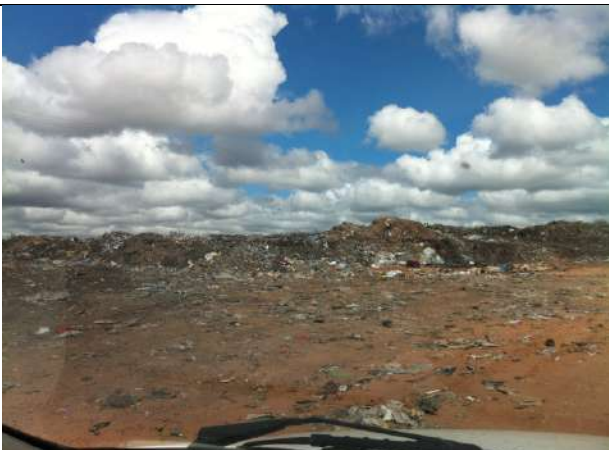
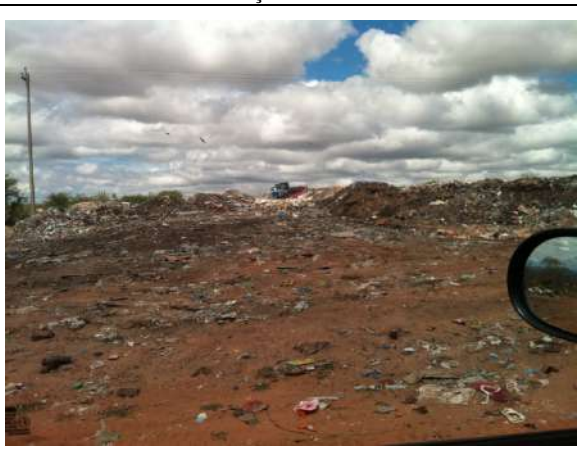
| Equipamento: Lixão / Aterro Sanitário de Ibimirim | | Município: Ibimirim | |
|---|--|---|--|
| Foto 3: Resíduos expostos | | Foto 4: Resíduos expostos | |

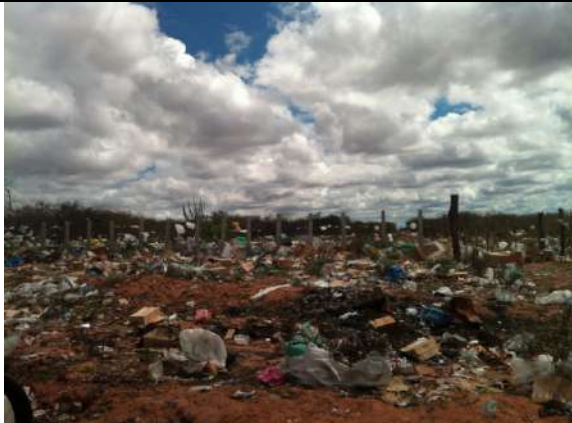
| Equipamento: Lixão / Aterro Sanitário de Ibimirim | | Município: Ibimirim | |
|---|--|---|--|
| Foto 3: Sacos plásticos levados pelo vento | | Foto 4: Resíduos expostos | |

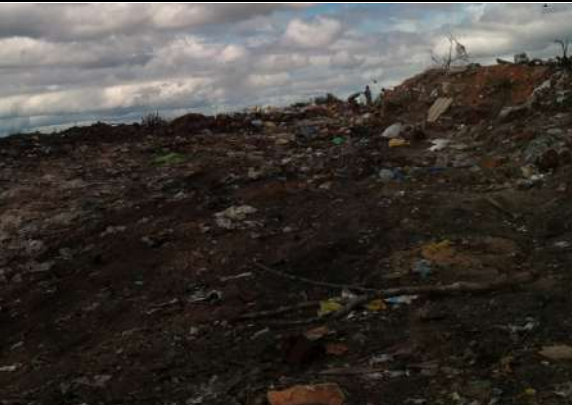
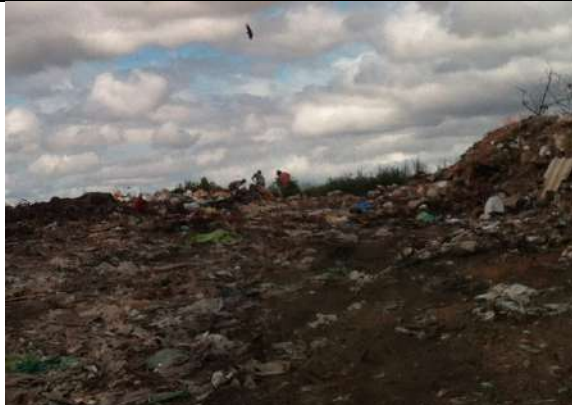
| Equipamento: Lixão / Aterro Sanitário de Ibimirim | | Município: Ibimirim | |
|---|--|---|--|
| Foto 3: Ação de catadores | | Foto 4: Ação de catadores | |

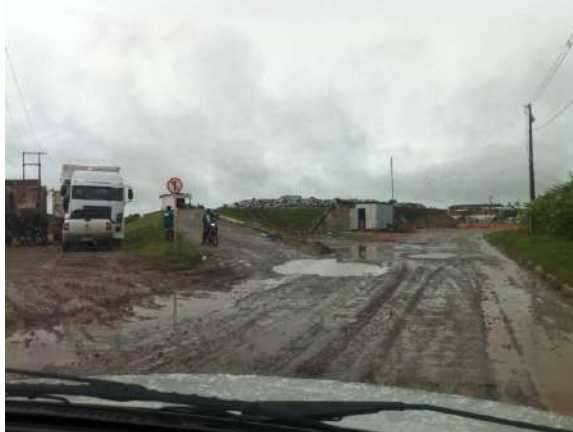
| Aspectos relevantes: Operando o transbordo a céu aberto, pois coberta do galpão de transbordo ruiu após acidente com pá carregadeira. | | |
| Foto 1: Vista do galpão de transbordo em 05/05/2014 | Foto 2: Vista do galpão de transbordo em 29/07/2015 | |

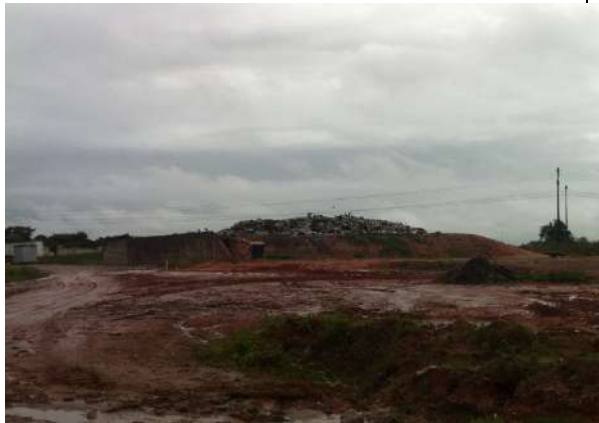
| Equipamento: Estação de Transbordo de Paulista | | Município: Paulista | |
|---|--|---|--|
| Foto3: Vista do galpão de transbordo em 05/05/2014 | | Foto 4: Vista do galpão de transbordo em 29/07/2015 | |

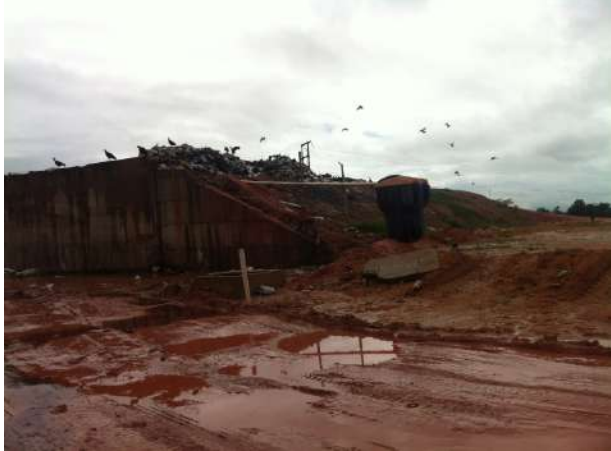
| Equipamento: Estação de Transbordo de Paulista | | Município: Paulista | |
|---|--|---|--|
| Foto 5: Resíduos na plataforma de transbordo | | Foto 6: Edificações de escritório | |
